# Avaliação da abrasão-corrosão de insertos de desgaste usados em reatores etanol de 2ª geração

# Desgaste em válvula de reator 2G

# Danos observados em insertos retirados após campanha

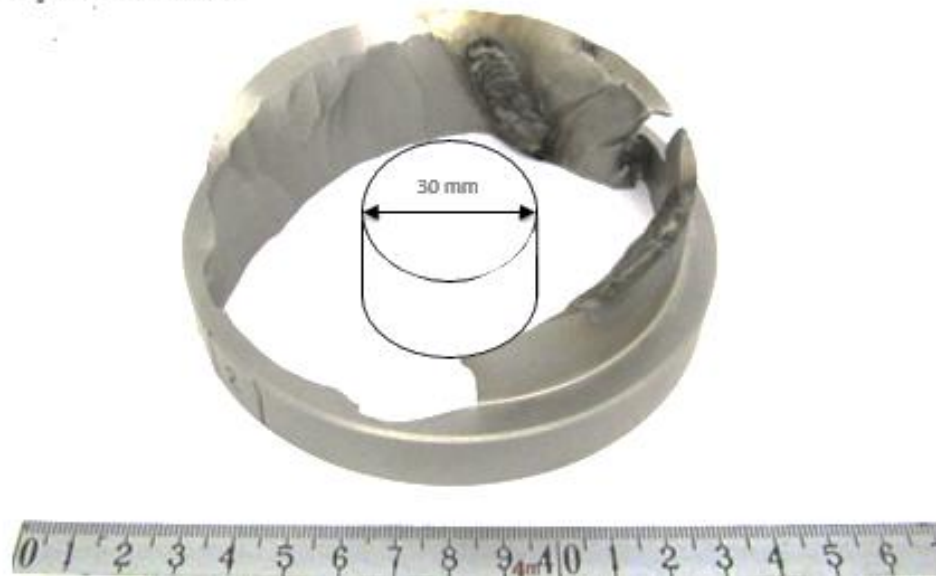
- **Sede de válvula** de reator de processamento de **etanol de 2ª geração**
- Separar e controlar o fluxo do caldo formado em um primeiro tanque de processamento
- **Pressão no 1º tanque 14 bar**  $\Rightarrow$  **Pressão no 2º tanque 4 bar**
- **$T \cong 165^\circ\text{C}$**
- Passagem de caldo do estado **líquido**  $\Rightarrow$  estado **vapor**
- **Escoamento supersônico**

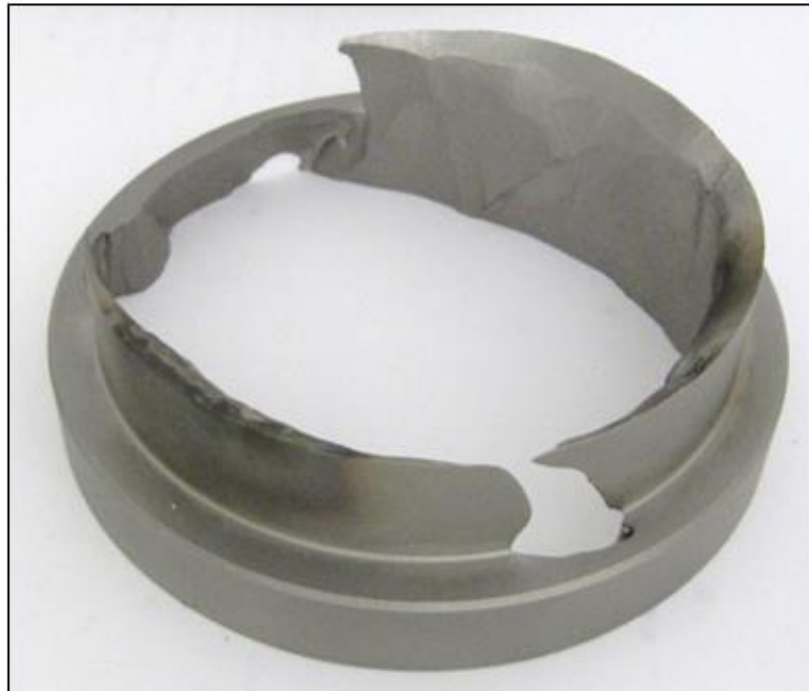
- **Corrosão/desgaste** em apenas **60 horas de operação**
- A sede **original** havia sido **especificada** em **material cerâmico**, que teve **mau desempenho**, devido à **fragilidade**
- A empresa fabricante do equipamento foi consultada tendo proposto utilizar uma válvula fabricada em **Inconel 718**, liga de Ni altamente **resistente à corrosão à quente**.

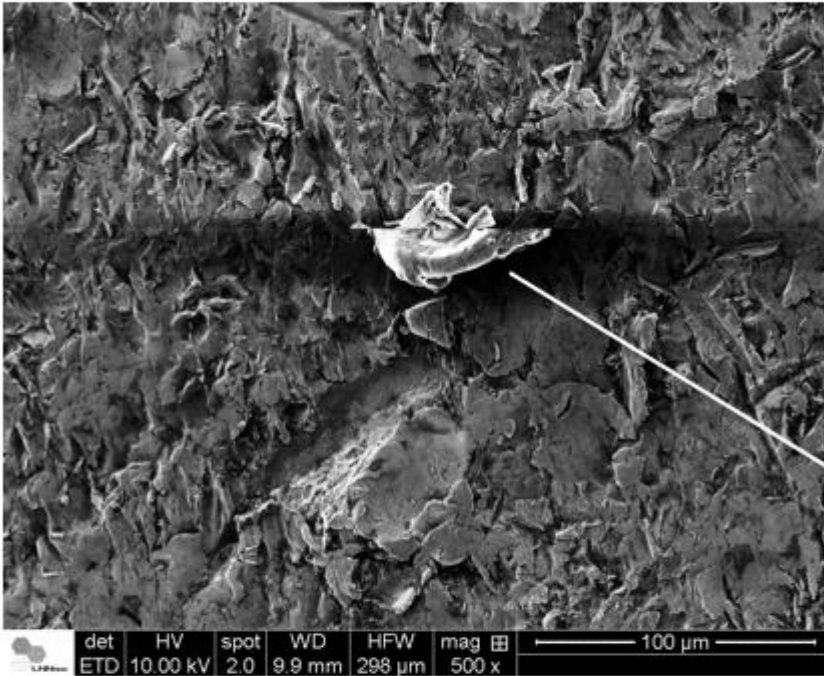
Superfície desgastada na região de **incidência rasante**. **Sulco formado por partícula de sílica**. Imagem topográfica. 500 X.

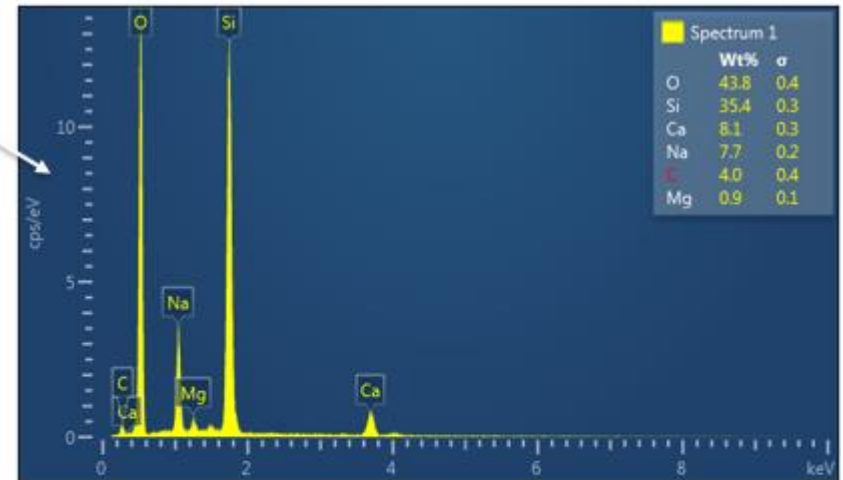
Espectros EDS de raios-X de se partícula de **sílica incrustada na superfície**.

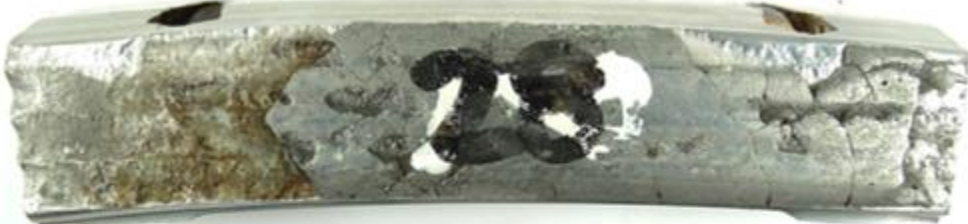
Modo	Vista geral
Trincamento e lascamento

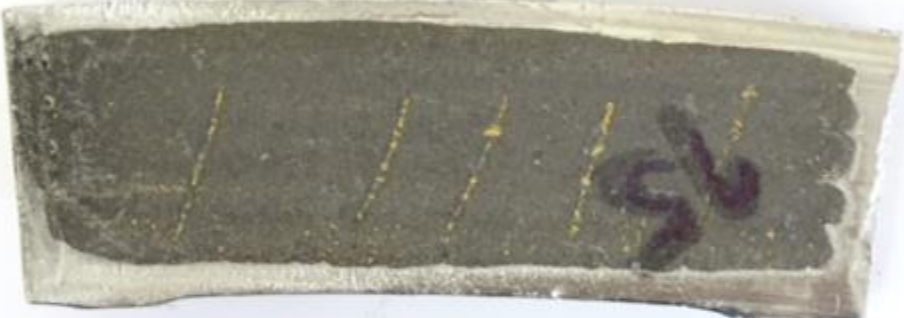
Corrosão

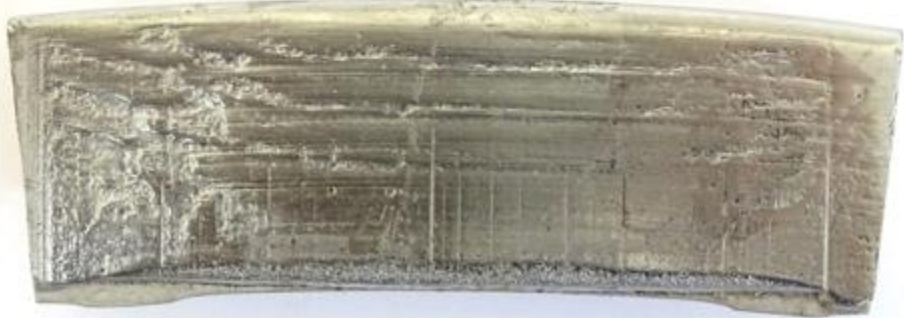
Abrasão

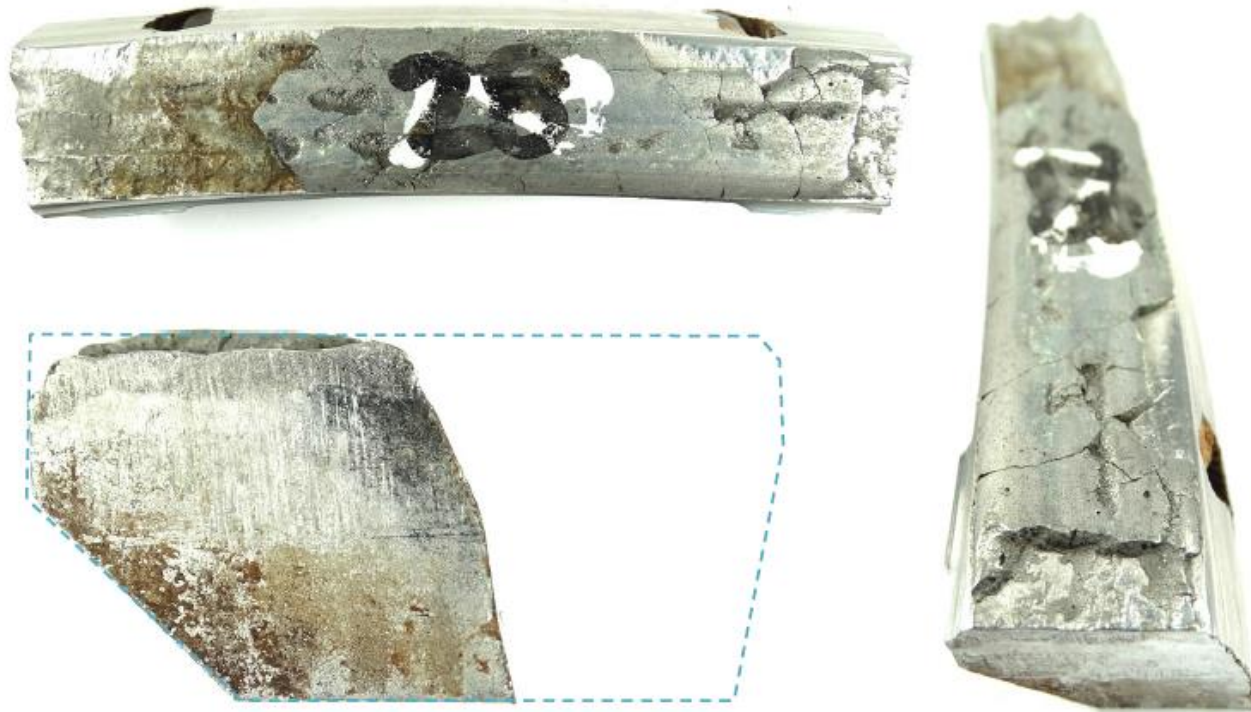
- A comparação dos resultados com ensaios de campo ficou prejudicada, devido à presença de defeitos de deposição, trincas e ocorrência de lascamentos.

Aspecto de inserto após campanha de 9.200 km.

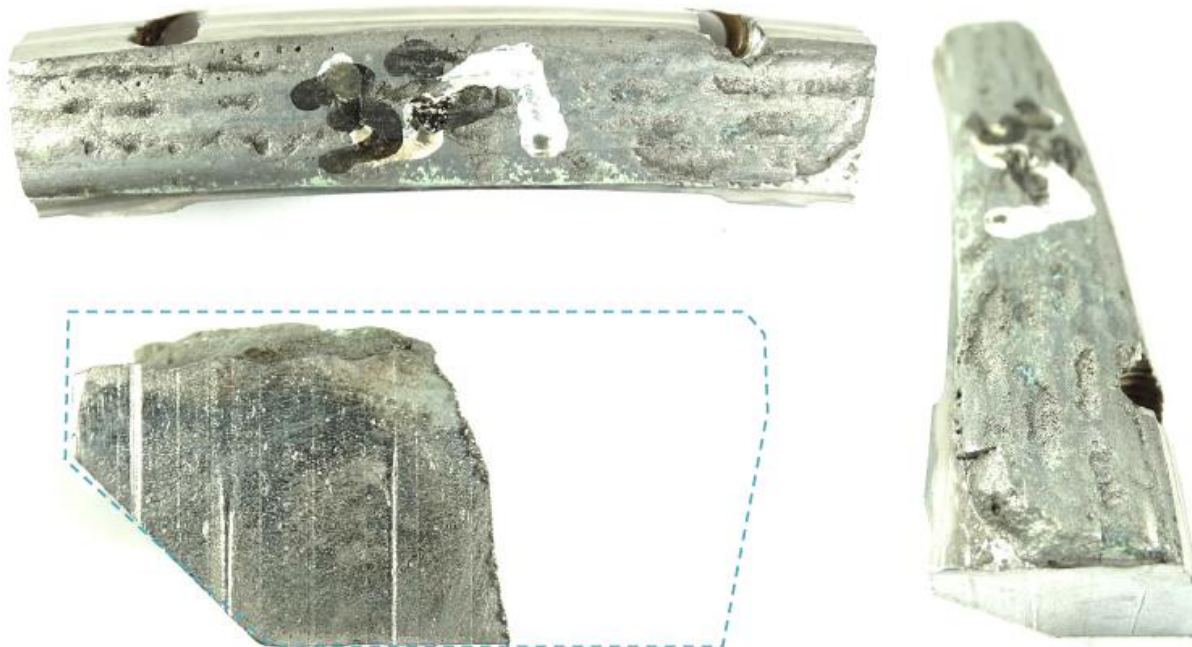
- A comparação dos resultados com ensaios de campo ficou prejudicada, devido à presença de defeitos de deposição, trincas e ocorrência de lascamentos.

Aspecto de inserto após campanha de 9.200 km.

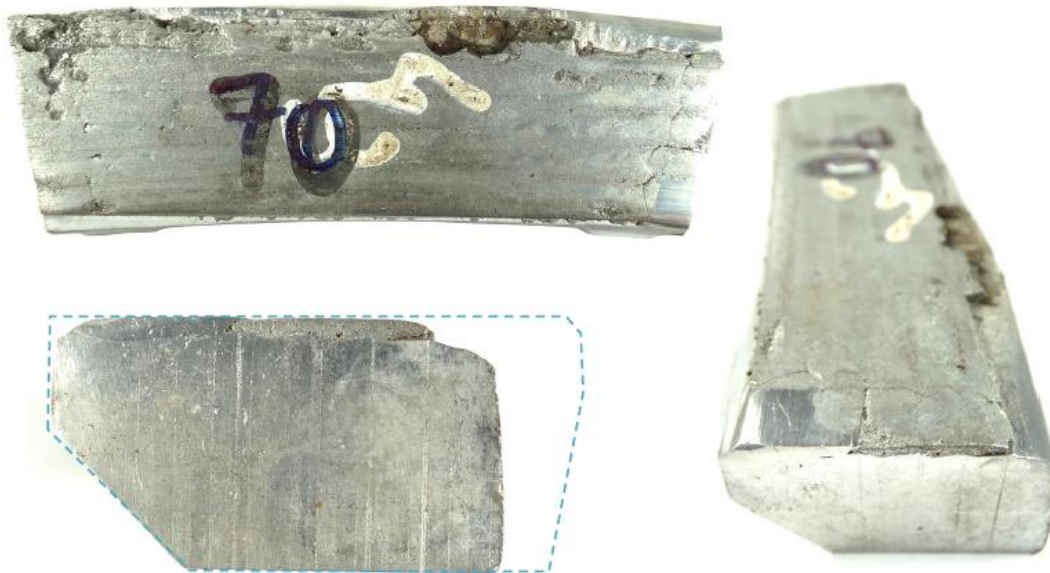
- A comparação dos resultados com ensaios de campo ficou prejudicada, devido à presença de defeitos de deposição, presença de trincas, ocorrência de lascamentos.

Aspecto de inserto após campanha de 9.200 km.
