UNIVERSIDADE FEDERAL DO ESPÍRITO SANTO
PROGRAMA DE PÓS-GRADUAÇÃO EM
ENGENHARIA MECÂNICA

ESTUDO DO DESGASTE POR DESLIZAMENTO DE LIGAS DE COBALTO EMPREGADAS NA ELABORAÇÃO DE GUIAS DE LAMINAÇÃO DE TUBOS SEM COSTURA

Leandro Entringer Falqueto

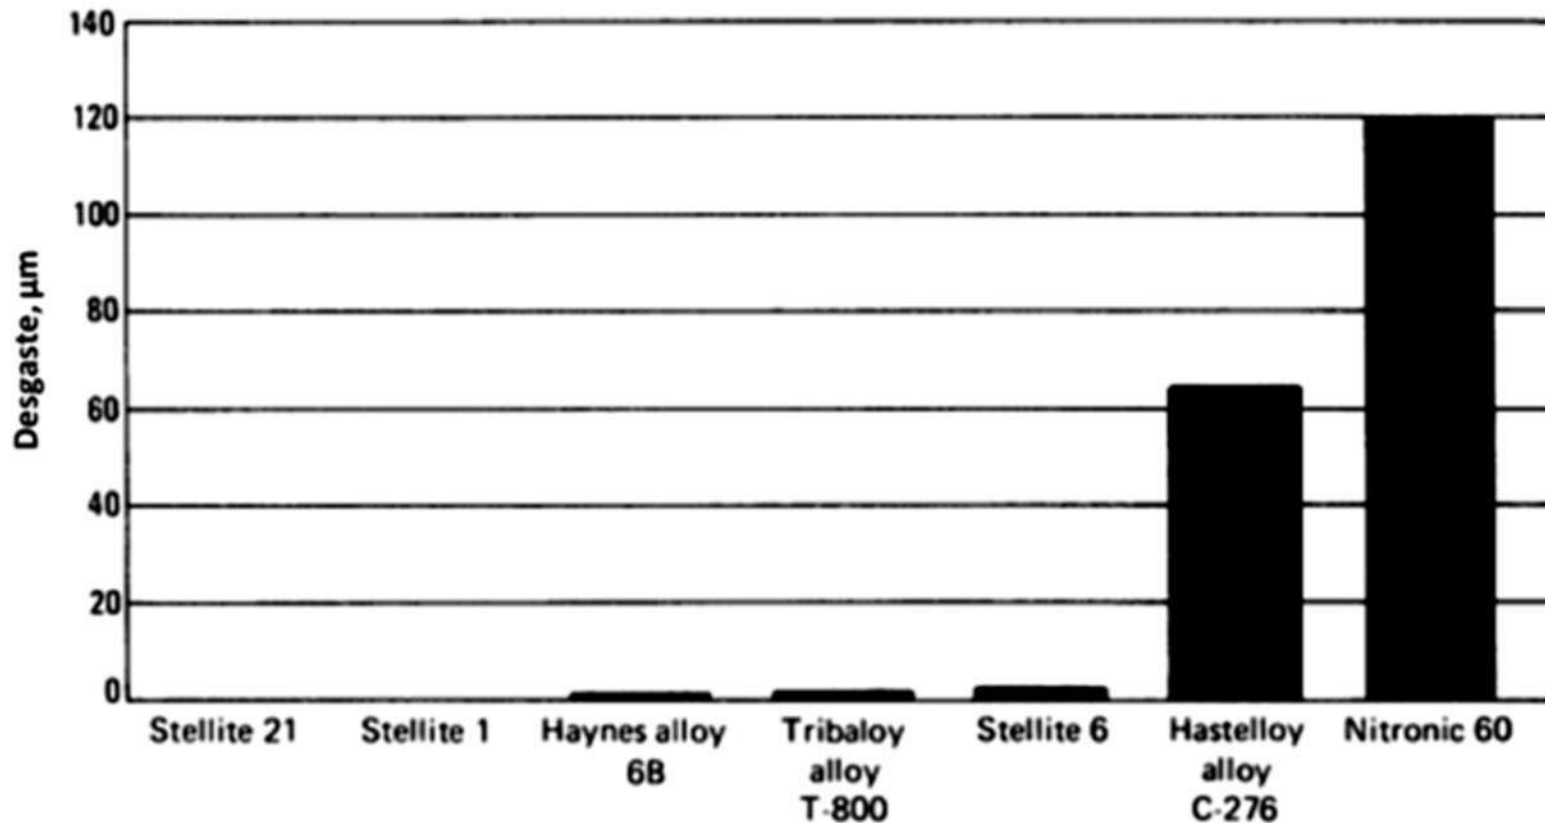
Resultados de ensaios na configuração de cilindros cruzados de várias ligas de cobalto, do Hastelloy C-276 e do aço inoxidável Nitronic 60 contra eles mesmos. Fonte: Adaptado de (METALS HANDBOOK, 1990).

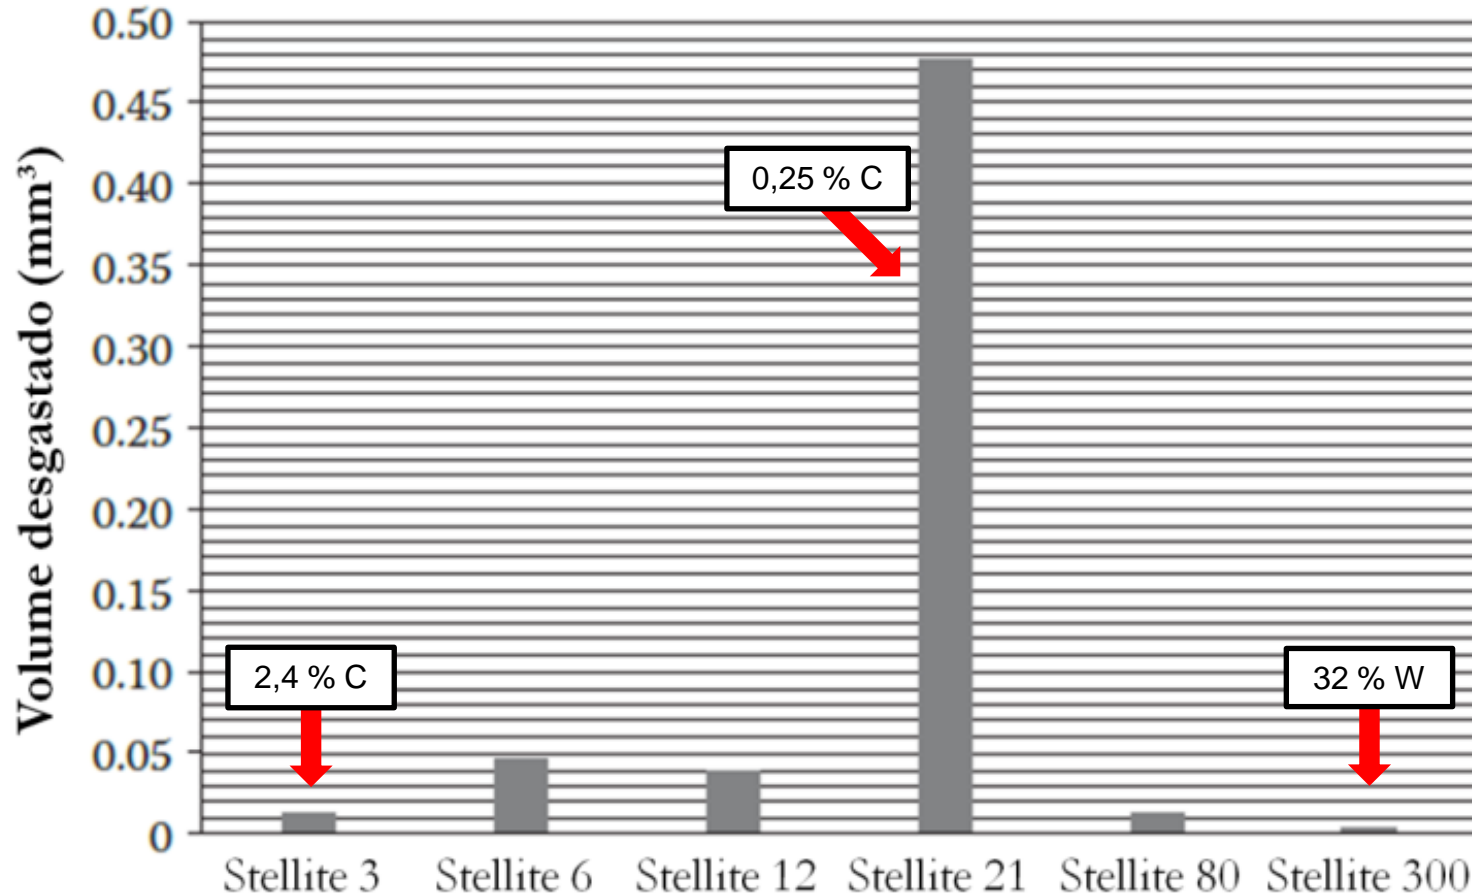
Volume desgastado de ligas de *Stellite* submetidas ao ensaio de desgaste por deslizamento na configuração pino-disco em temperatura ambiente. Fonte: Adaptado de (KAPOOR *apud* ZHANG e ZHAO, 2013).

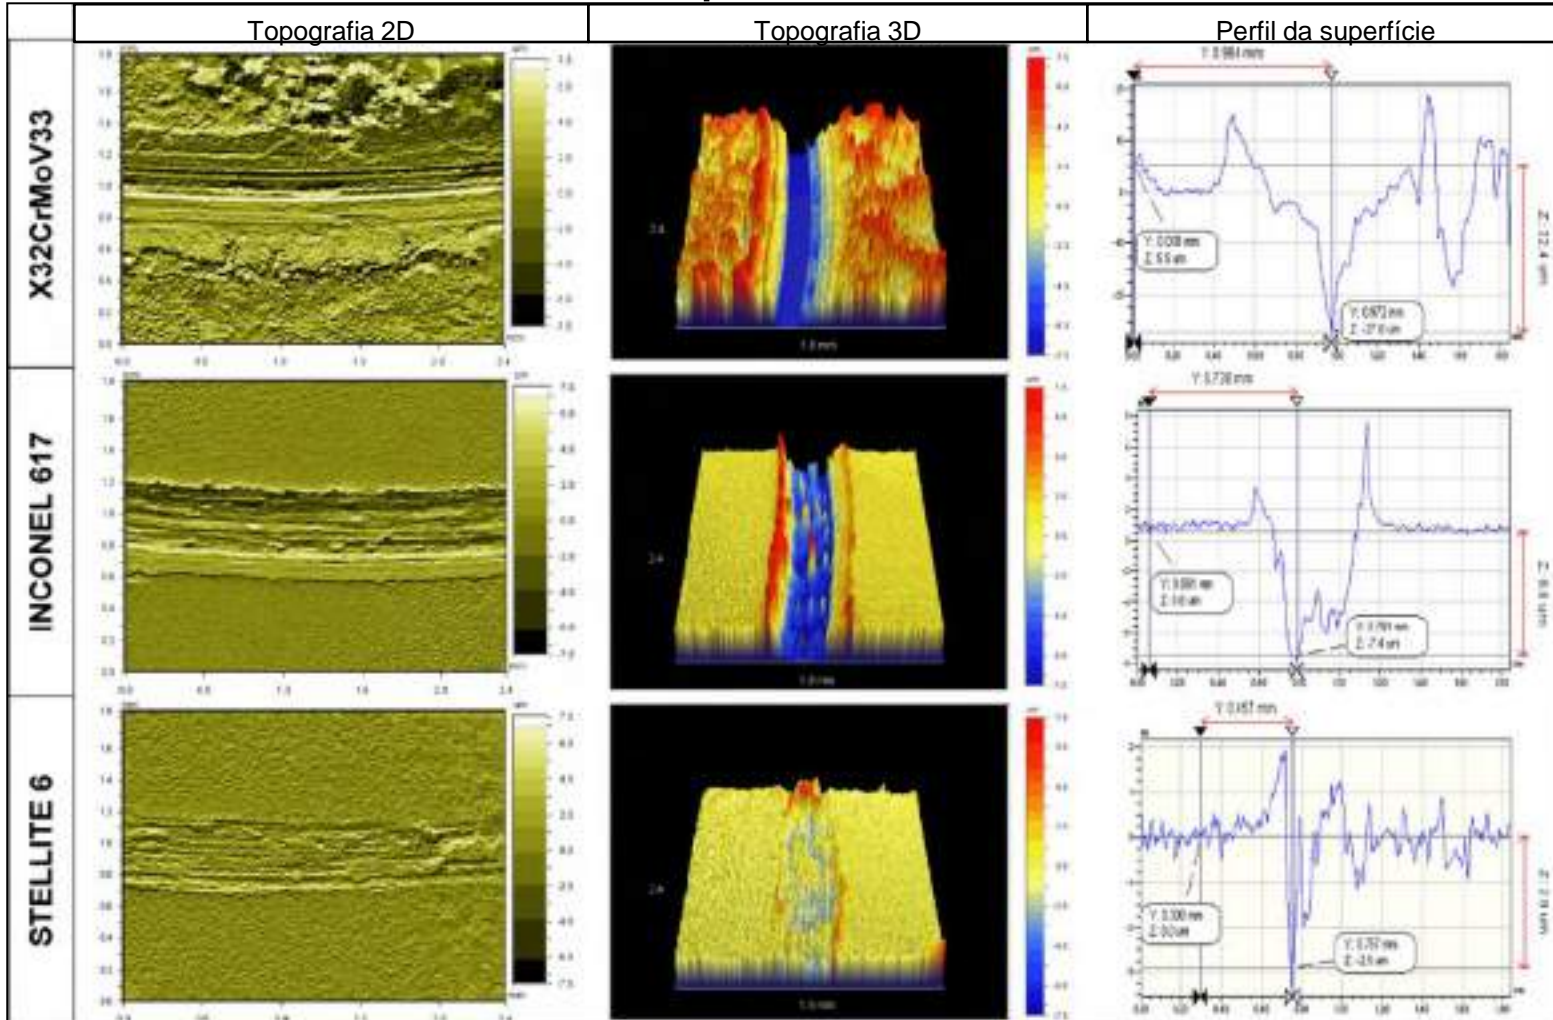
Imagens 2D e 3D das trilhas de desgaste e um perfil da superfície desgastadas das amostras submetidas ao ensaio de desgaste por deslizamento, na configuração esfera-disco e a 750 °C (BIROL, 2010).

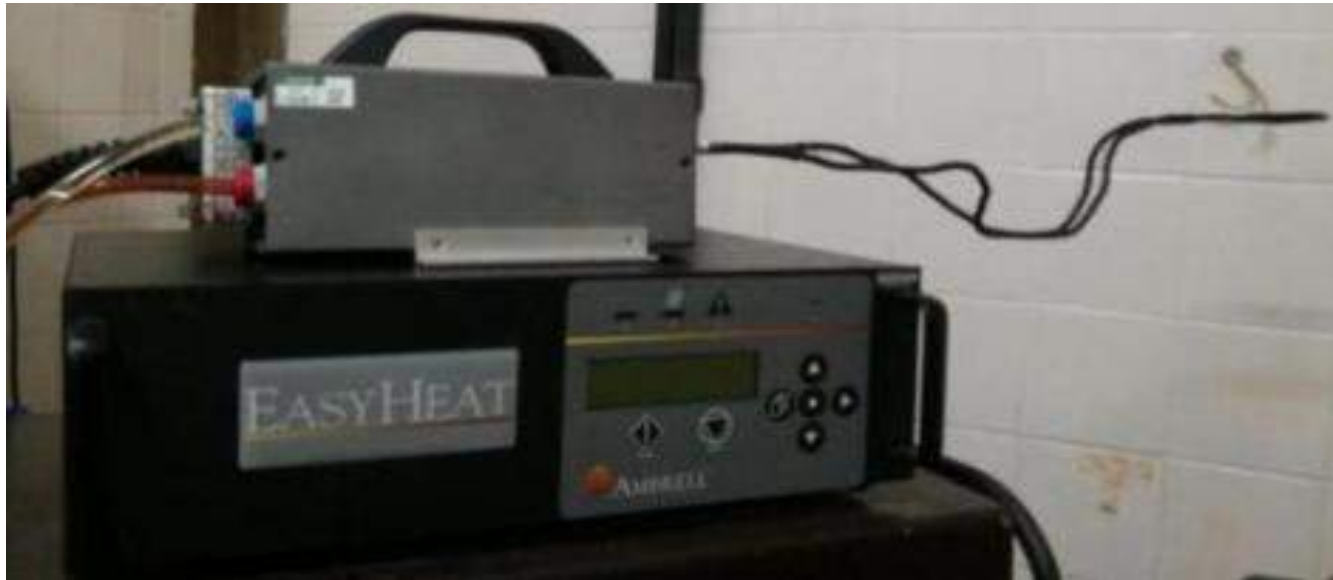
Aquecedor indutivo *Easy Heat 0112*, da *Ambrell*, utilizado no aquecimento dos discos para os ensaios realizados a 500 °C.

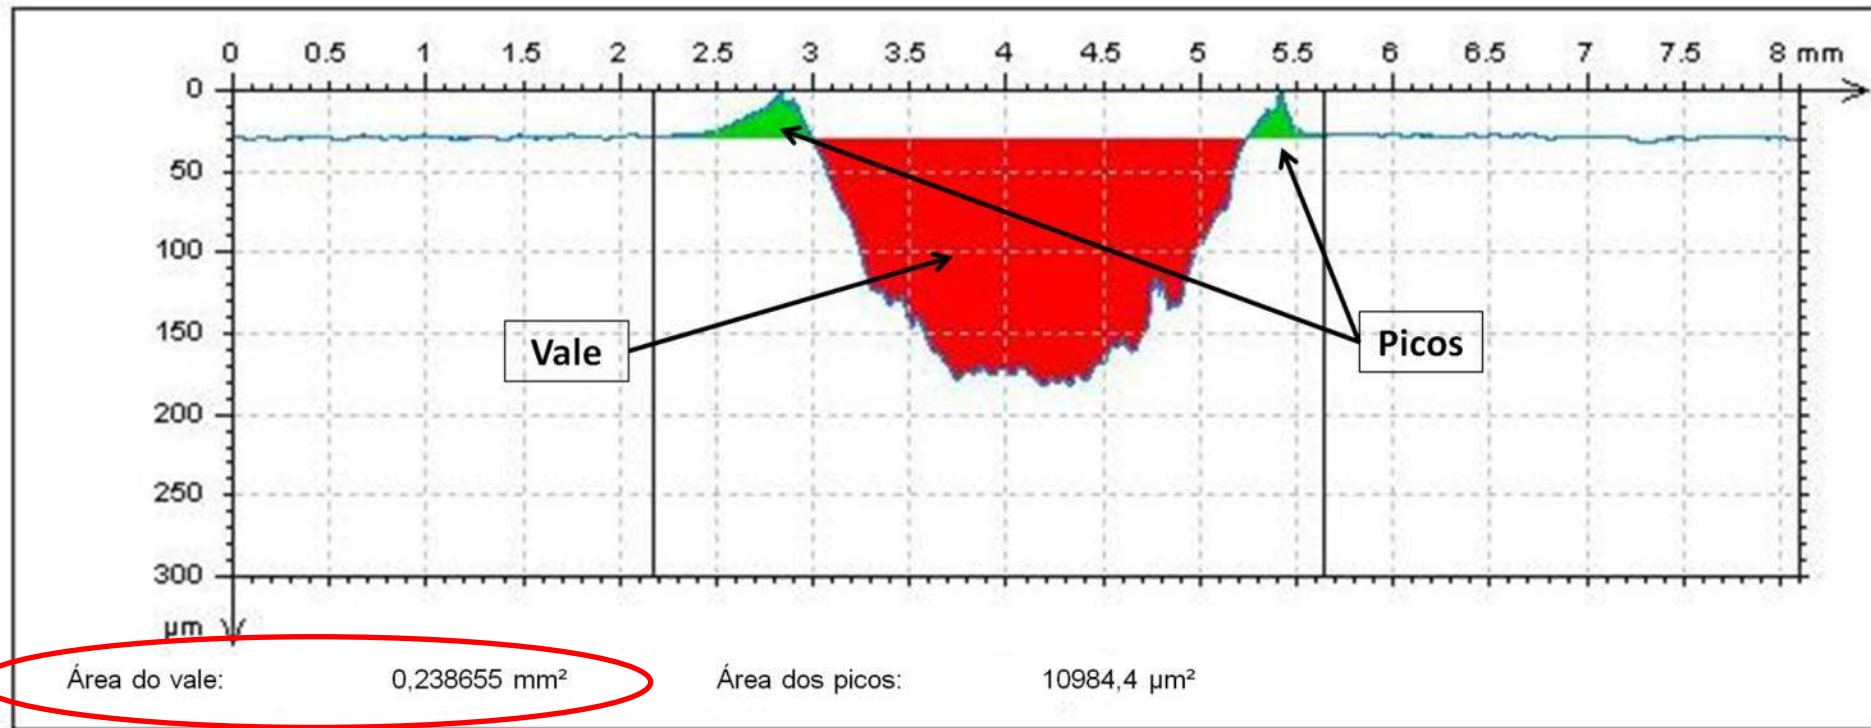
- O volume desgastado foi calculado pela multiplicação da área do vale pelo comprimento da circunferência.

Exemplo do perfil transversal extraído para o cálculo do volume desgastado.

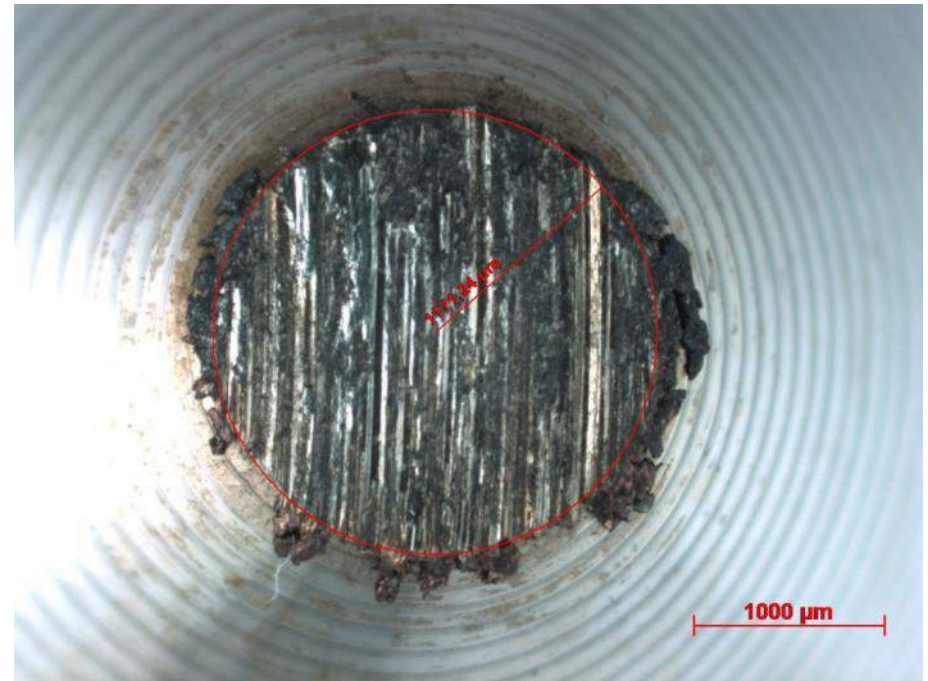
$$V = \frac{\pi}{3} \cdot (R^3 - r^3)$$

Exemplo da medição do raio na lupa estereoscópica após os ensaios.

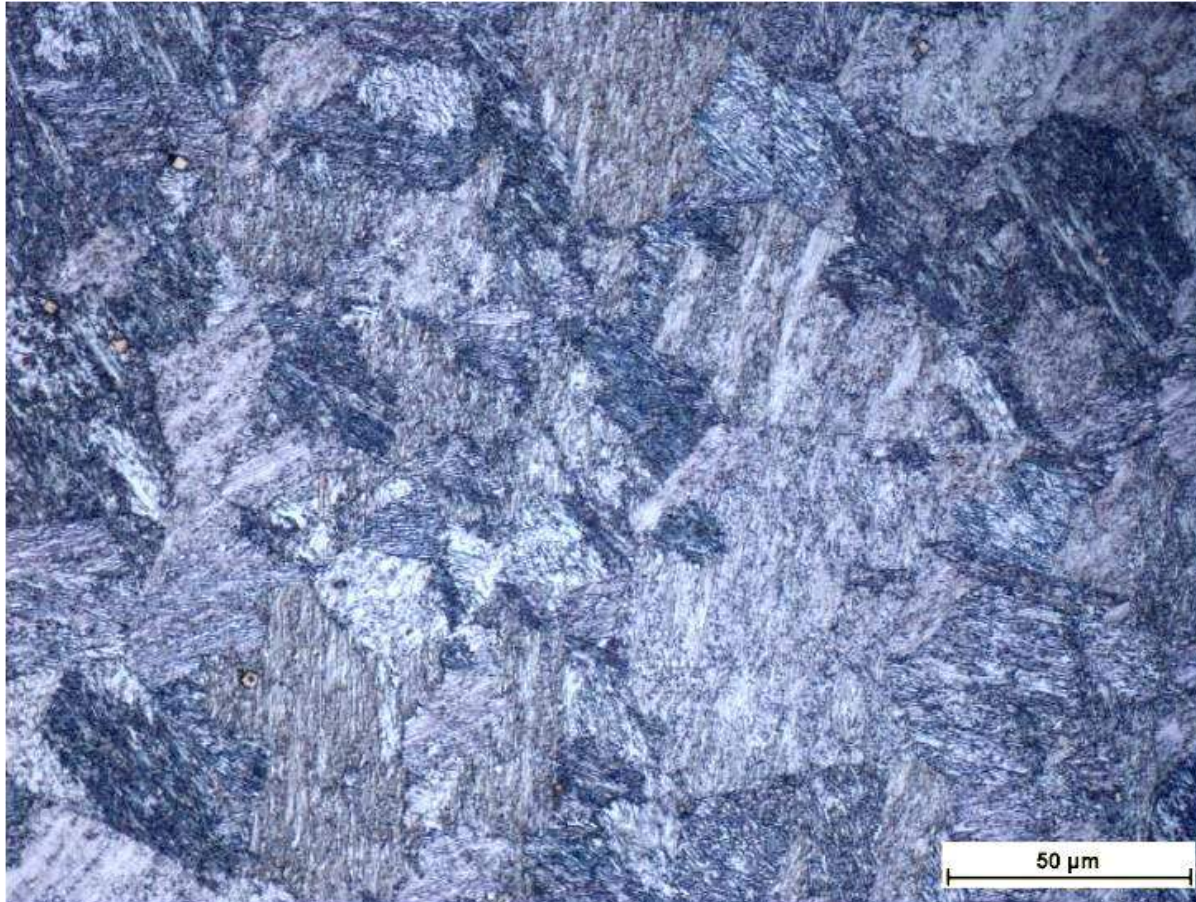
Microestrutura do material utilizado para fabricação do pino revelada através do ataque com solução de Vilella (magnitude original: 500x) – MO.

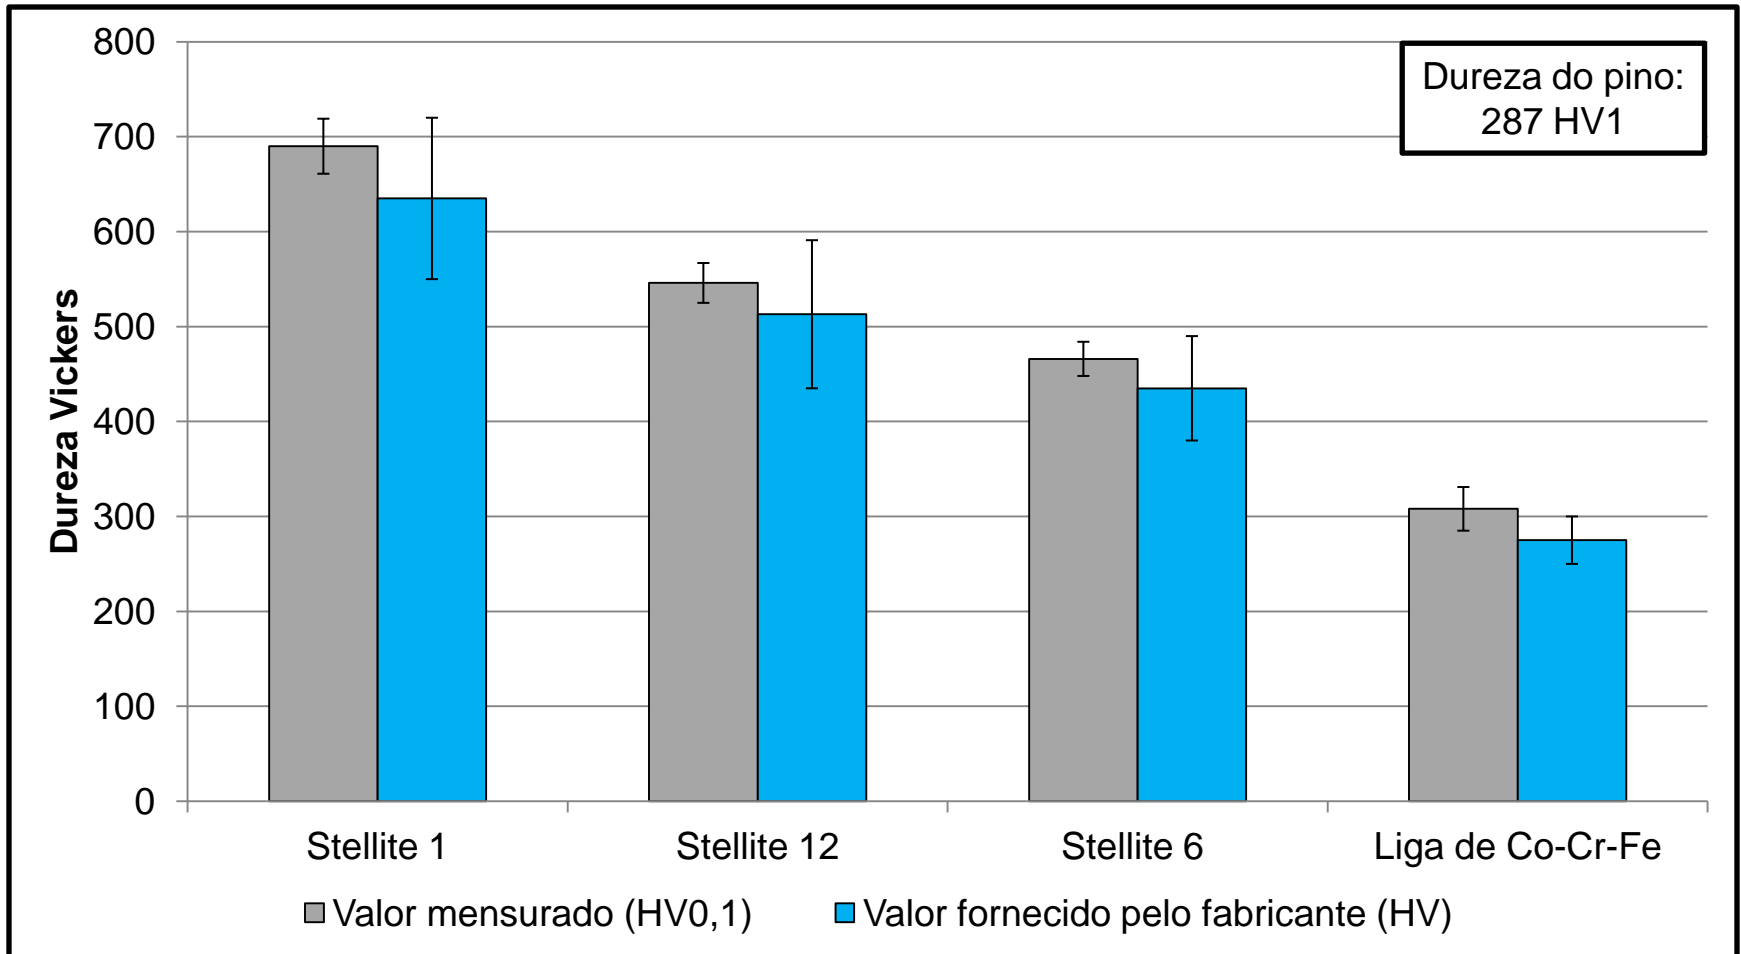
Gráfico dos valores mensurados de dureza Vickers (HV 0,1) dos materiais utilizados para fabricação dos discos neste trabalho . Em azul, os valores fornecidos pelo fabricante (HV).

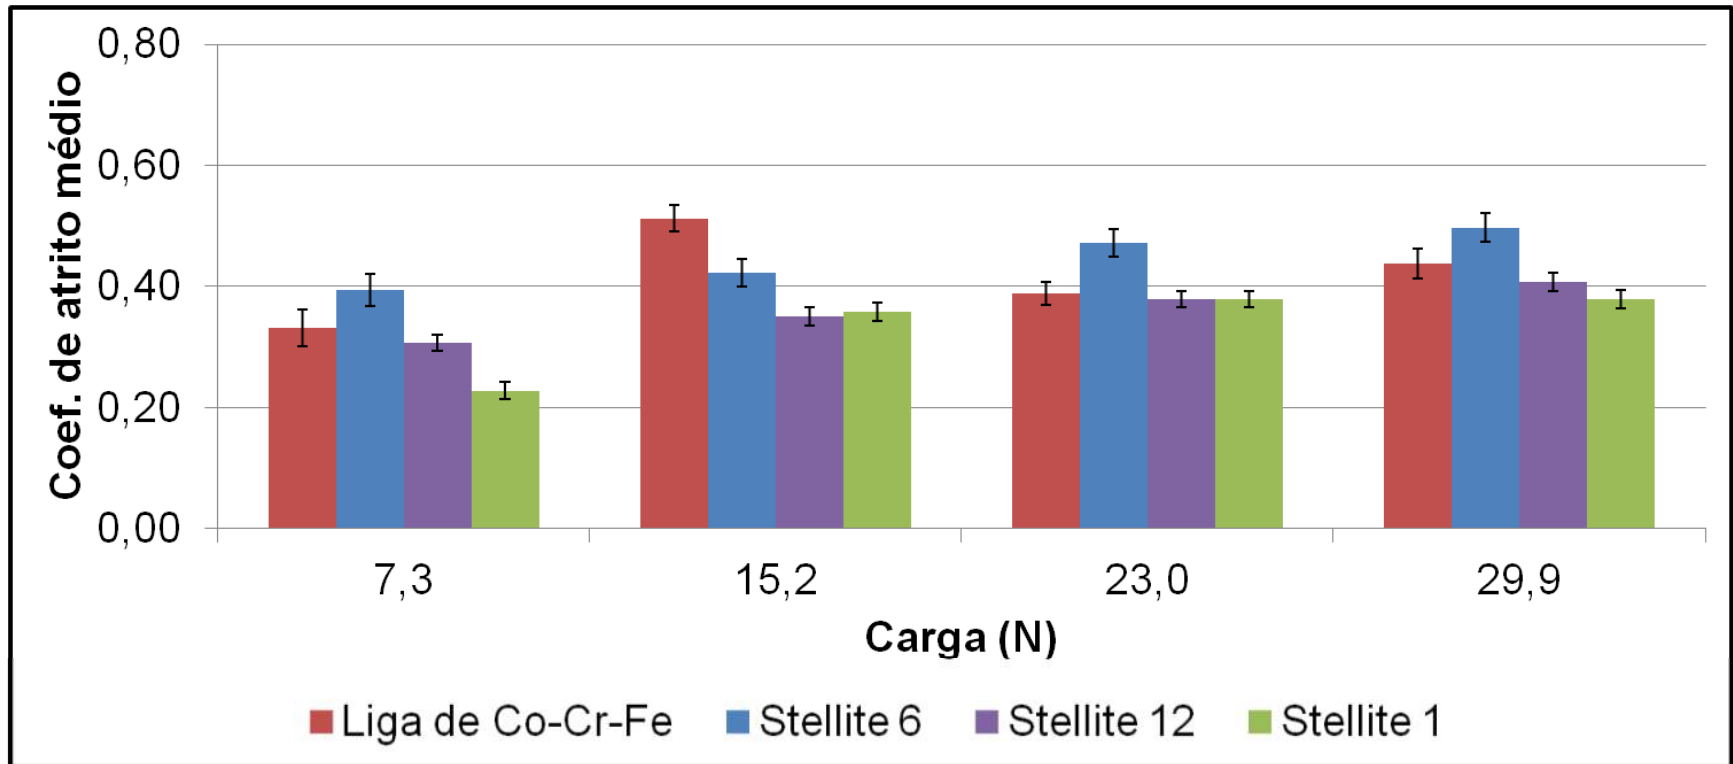
Coeficiente de atrito médio em função da carga normal aplicada para os ensaios realizados a 500 °C.

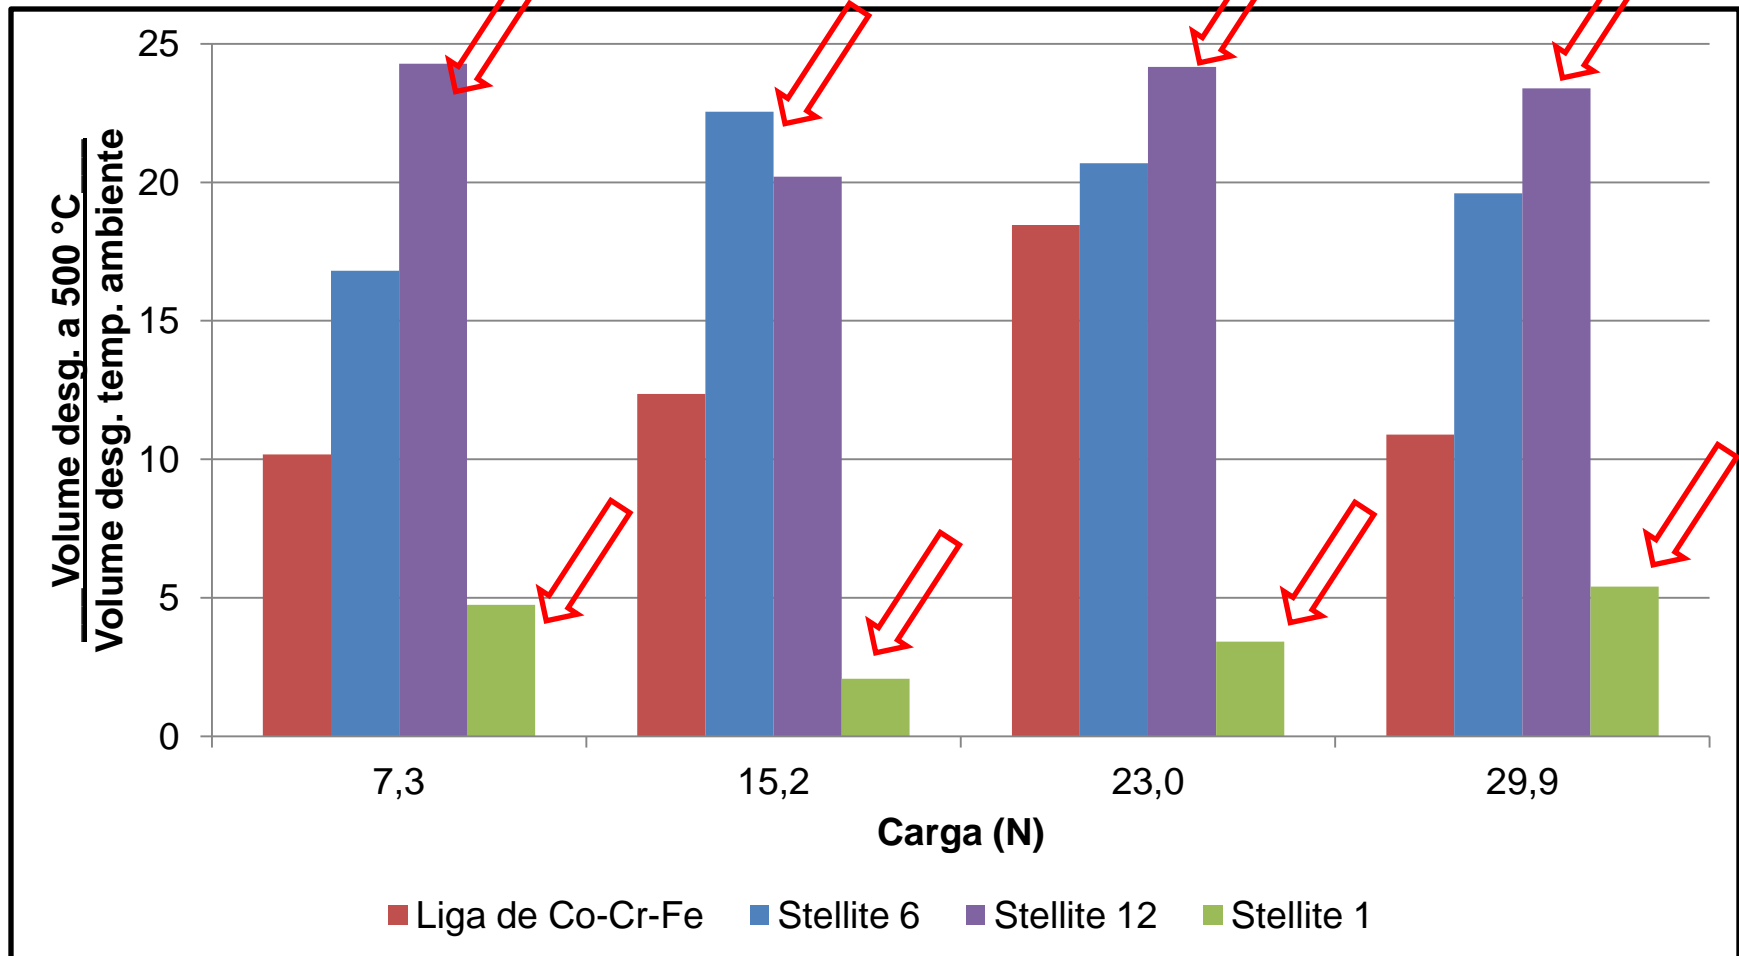
Razão entre o volume desgastado dos ensaios realizados a 500 °C e os ensaiados a temperatura ambiente.

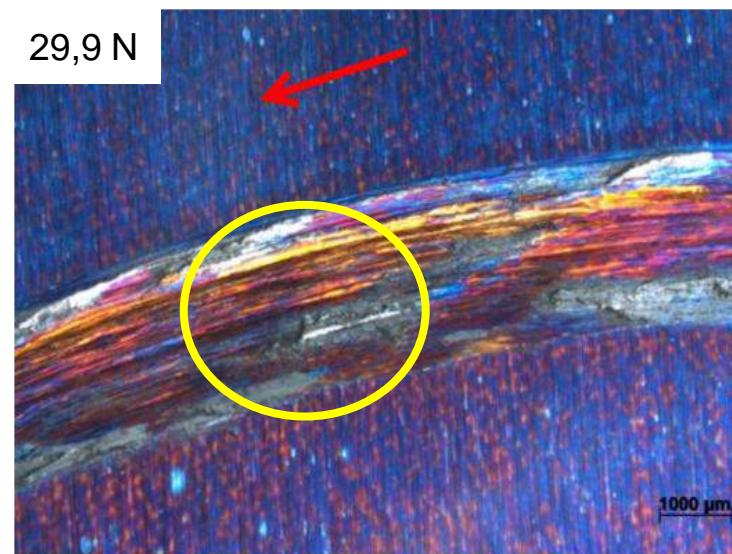
4.4.3. Liga Co-Cr-Fe – Temperatura de 500 °C

Micrografias obtidas em microscópio estereoscópico das trilhas de desgaste para ensaios com liga de Co-Cr-Fe na temperatura de 500 °C. As setas indicam o sentido de giro dos discos.

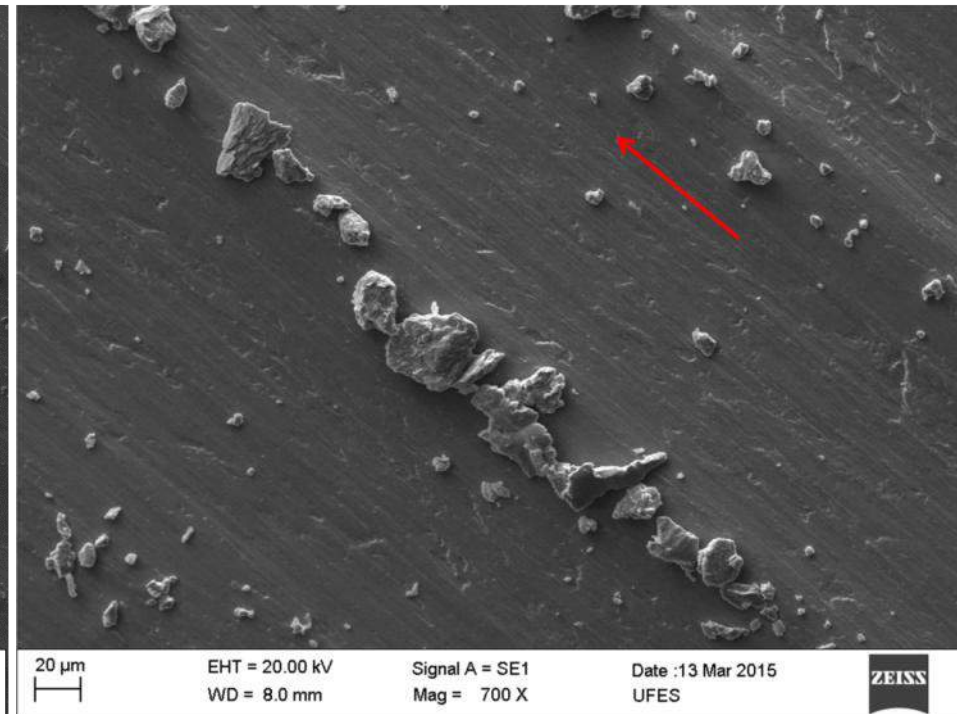
Micrografias, em diferentes magnitudes, do disco de *Stellite 12* após ensaio com carga normal de 29,9 N em elevada temperatura obtida em MEV. As setas indicam o sentido de rotação do disco.

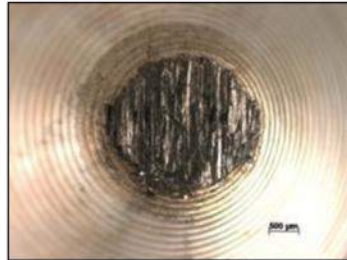
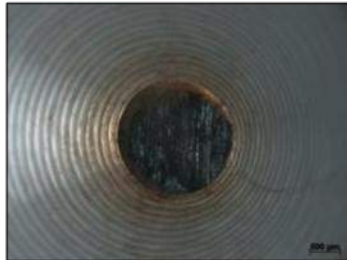
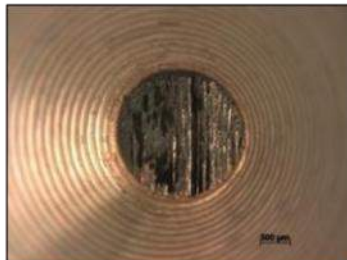
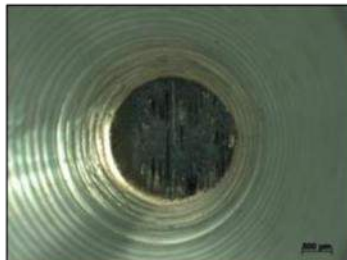
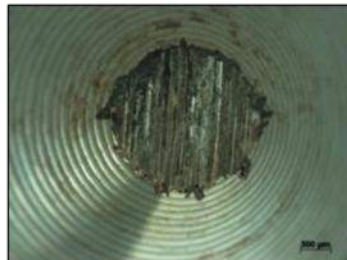
Micrografias das superfícies dos pinos após os ensaios a 500 °C, obtidas através de microscópio estereoscópico.
