# Avaliação da abrasão-corrosão de insertos de desgaste usados em reatores etanol de 2ª geração

# Desgaste em válvula de reator 2G

# Danos observados em insertos retirados após campanha

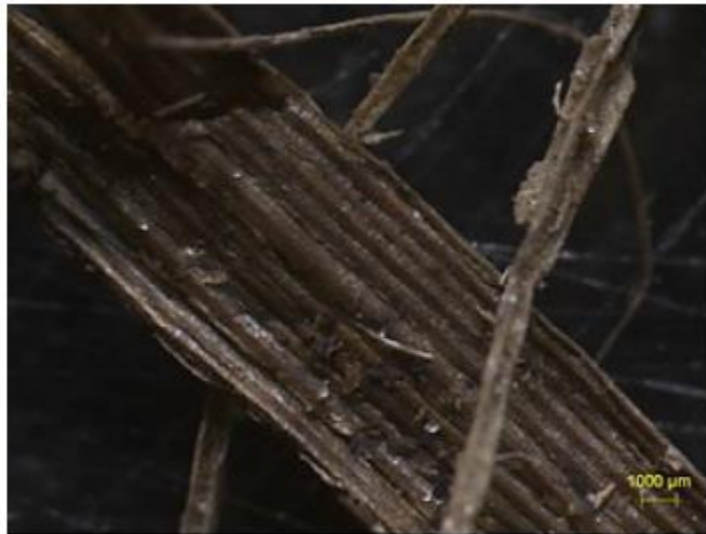
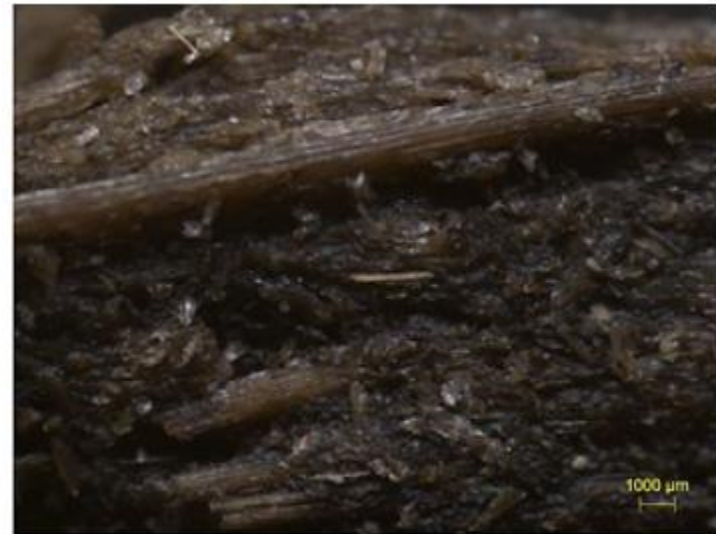
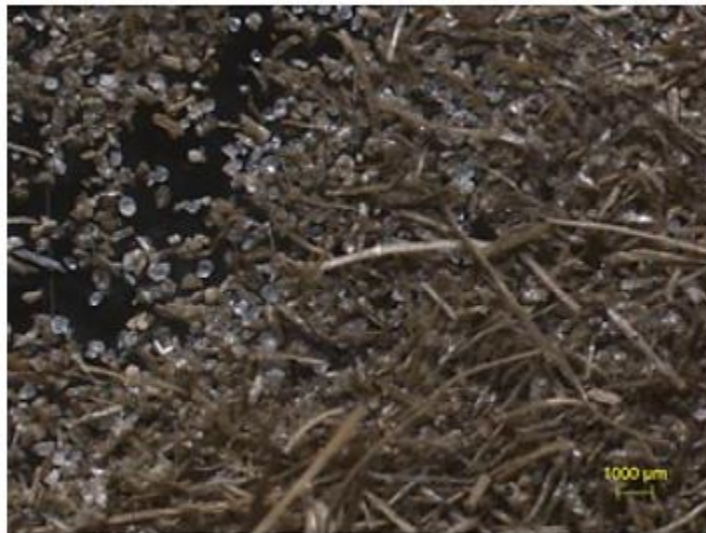
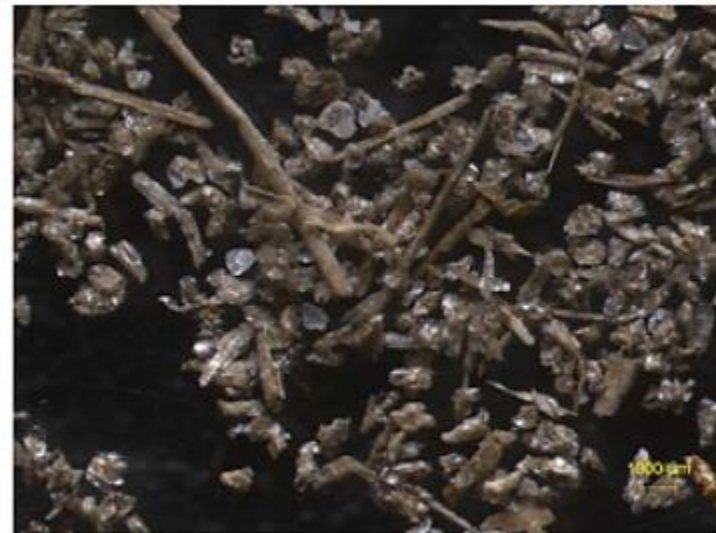
# Partículas abrasivas presentes no bagaço

- O quartzo presente no solo não é completamente removido durante a etapa de limpeza da cana: permanece no bagaço.
- SiO<sub>2</sub> presente no interior das estruturas vegetais.
- Desgaste por abrasão-corrosão, causado por presença de partículas de:
  - Quartzo
  - ambiente H<sub>2</sub>SO<sub>4</sub> (pH 1,5)
  - altas pressões
  - temperaturas relativamente elevadas (200 °C).
- O desgaste é tão severo ao ponto que equipamentos e componentes atingem seu fim de vida prematuramente.

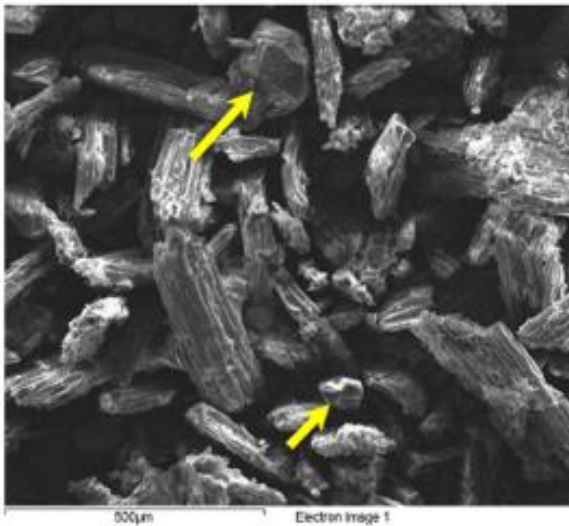
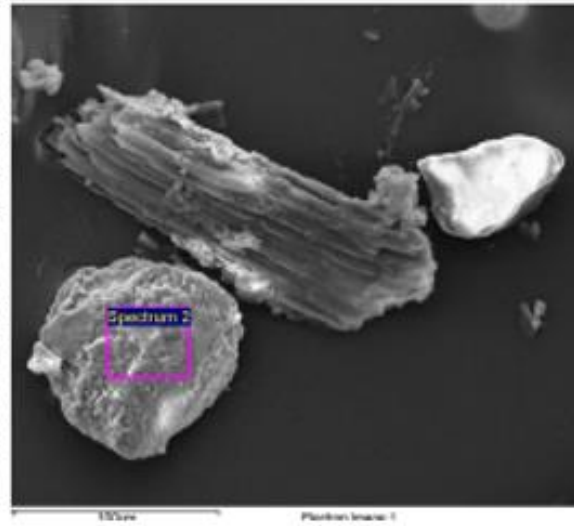
<p>Separação 1: 10,0 g da amostra foram secos a 110 oC por 48 h.</p>	<p>Teor de sólidos = 10,0%.</p>
<p>Separação 2: 10,0 g da amostra foram centrifugados a 14000 rpm por 10 min. O sobrenadante foi descartado e os sólidos resultantes secos a 110 oC por 48 h.</p>	<p>Teor de sólidos = 8,1%.</p>
<p>Separação 3: 10,0 g da amostra foram centrifugados a 14000 rpm por 10 min. O sobrenadante foi descartado e os sólidos resultantes lavados 3x com água destilada. Ao final da lavagem os sólidos resultantes foram secos a 110 oC por 48 h.</p>	<p>Teor de sólidos = 7,3%.</p>

Elemento	%Massa
O	45,41
C	30,49
Si	23,56
Al	0,38
K	0,07
Ti	0,09

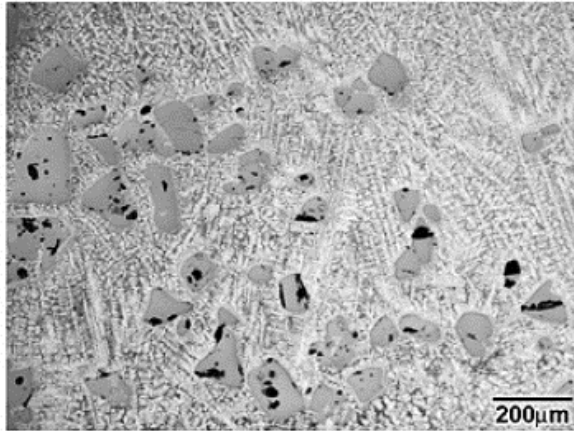
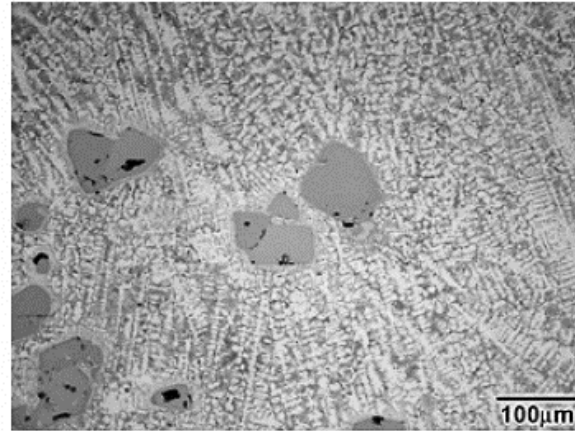
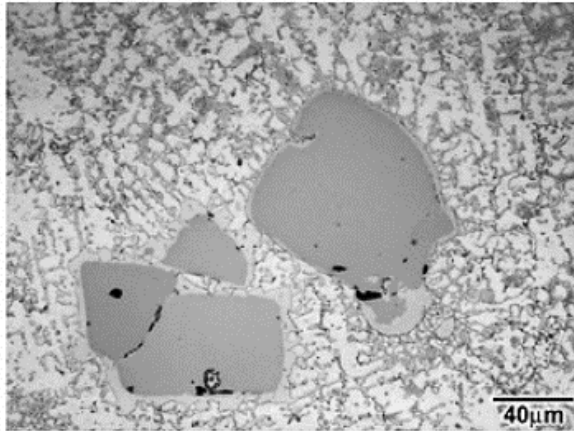
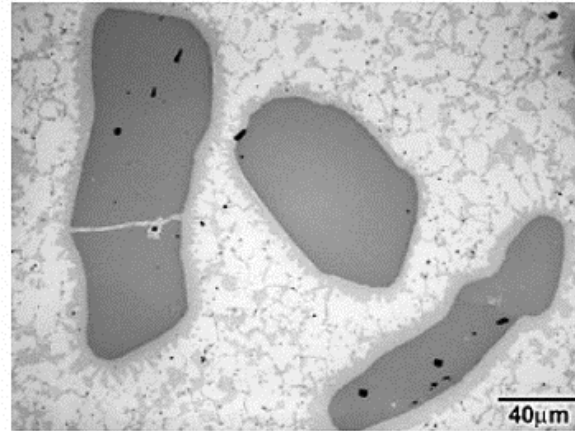
- Matrizes metálicas hipoeutéticas com dispersões de WC/  $M_7C_3$

Microestrutura da liga WC/Inconel 625. 50% partículas WC. Dureza: 43 HRC

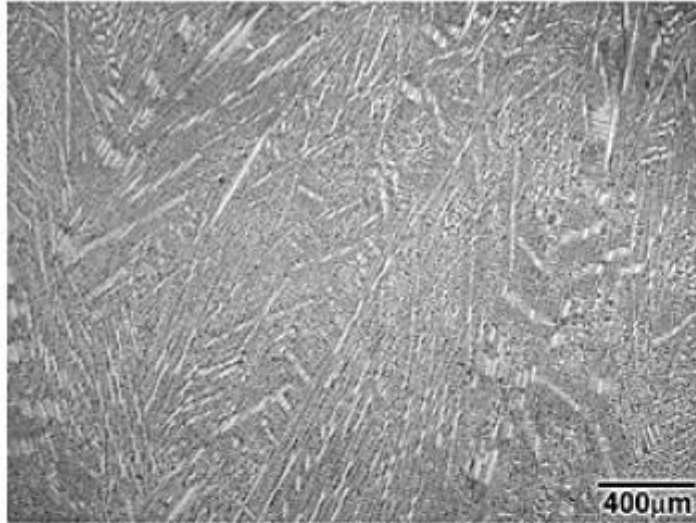
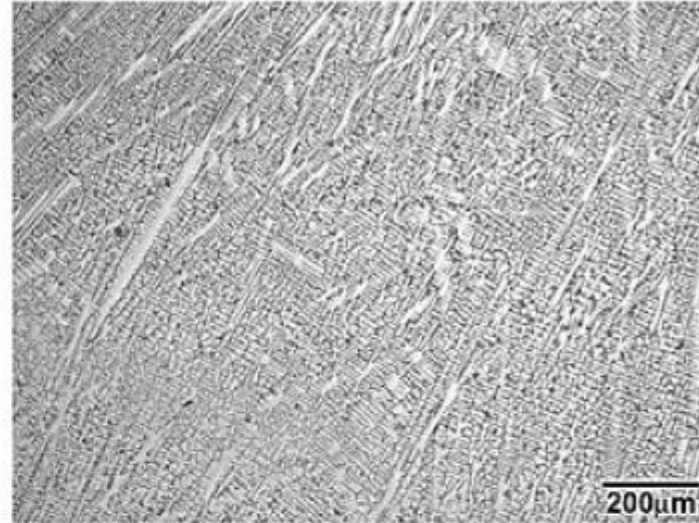
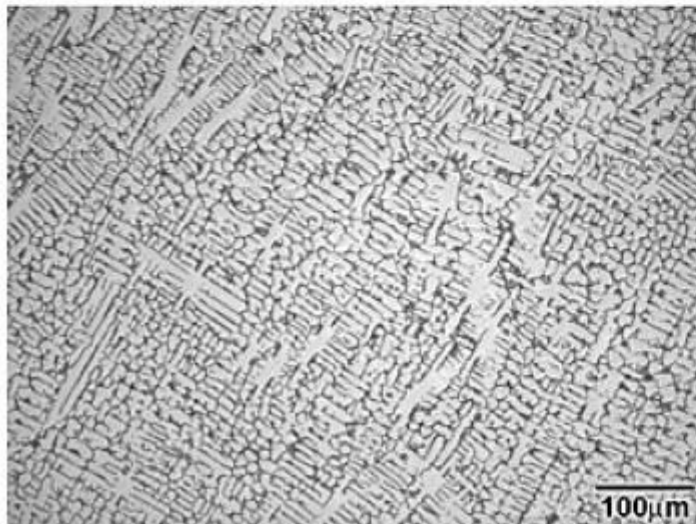
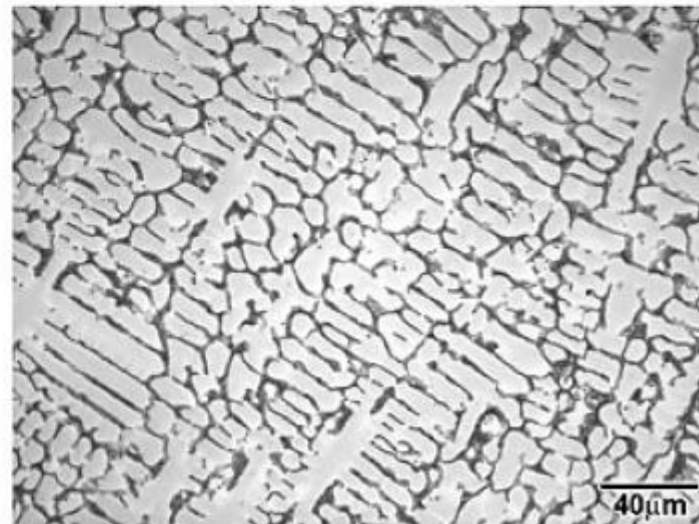
- Stellite 6 – Liga Co-Cr-W com partículas duras de  $M_7C_3$

% vol partículas duras 35%. Dureza 45 HRC.

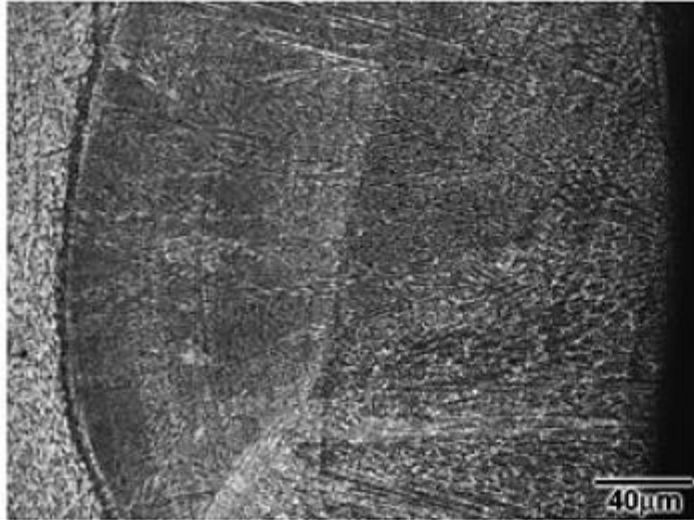
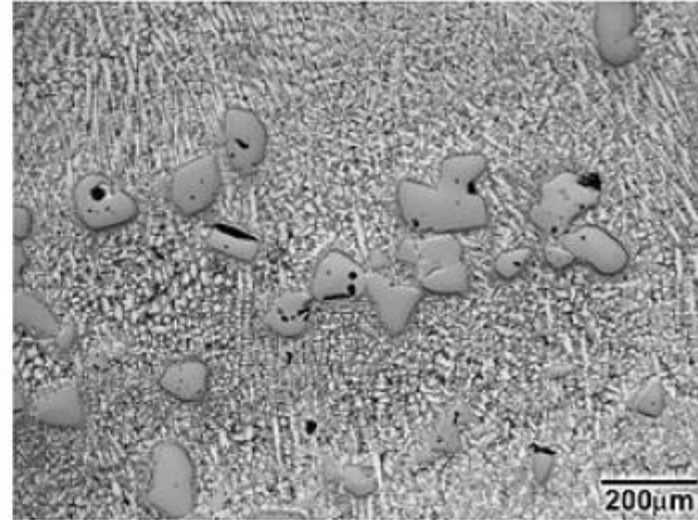
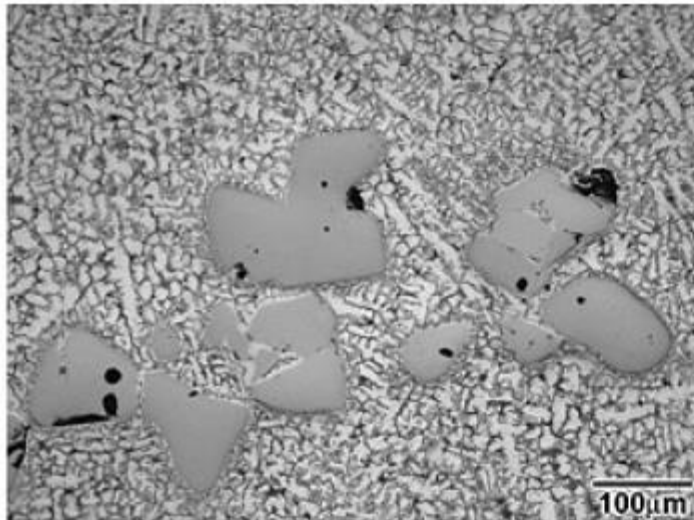
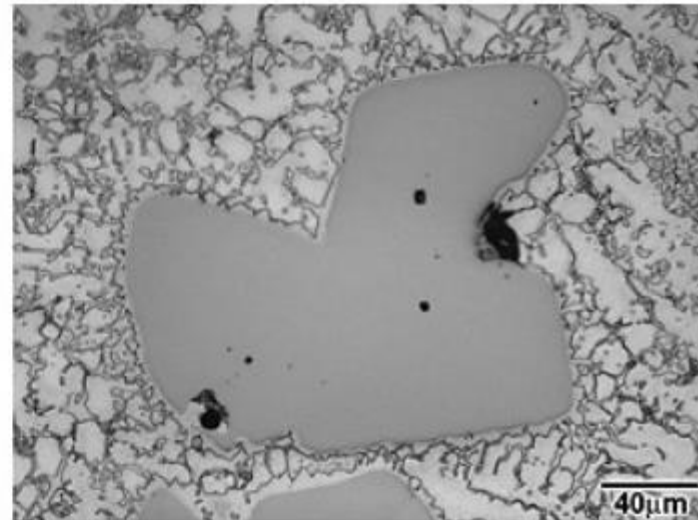
- Inconel 625 com partículas duras de WC/W<sub>2</sub>C

% vol partículas duras 50%. Dureza 44 HRC.

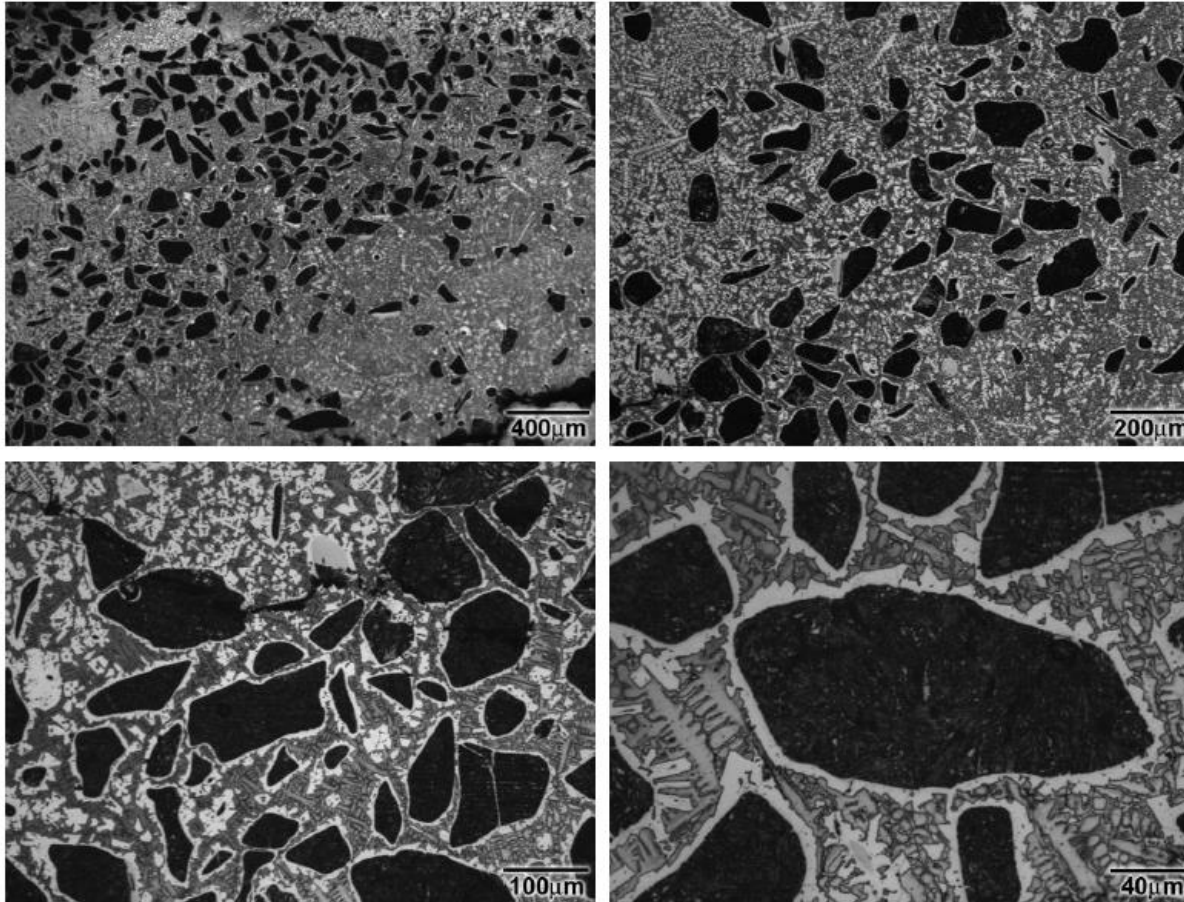
- Hasteloy C22 com partículas duras de WC poligonais.

% vol partículas duras 50%. Dureza 44 HRC.

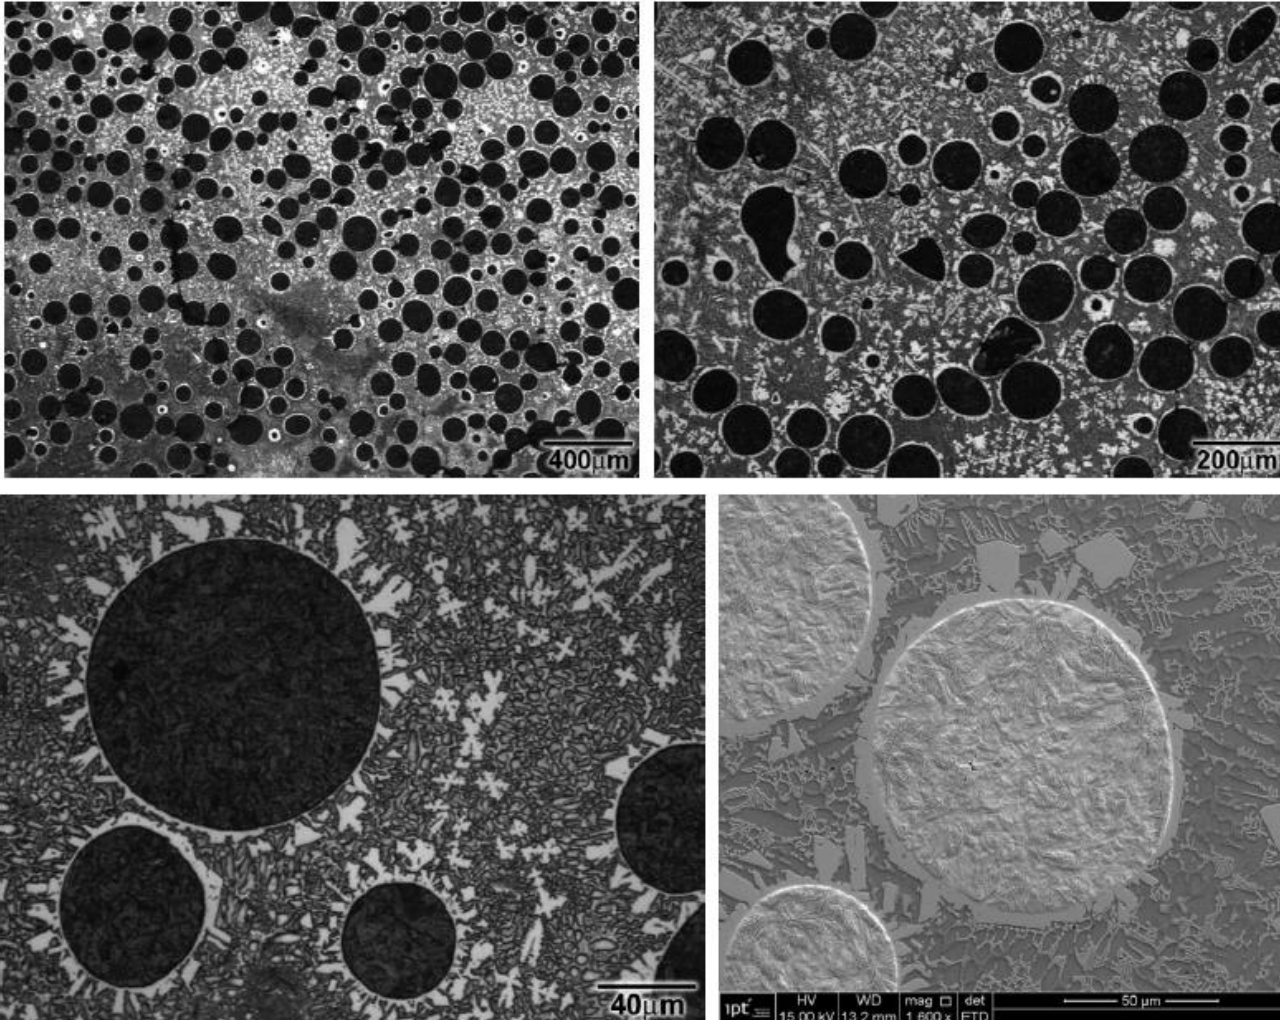
- Hasteloy C22 com partículas duras de WC esferoidizadas.

% vol partículas duras 50%. Dureza 44 HRC.

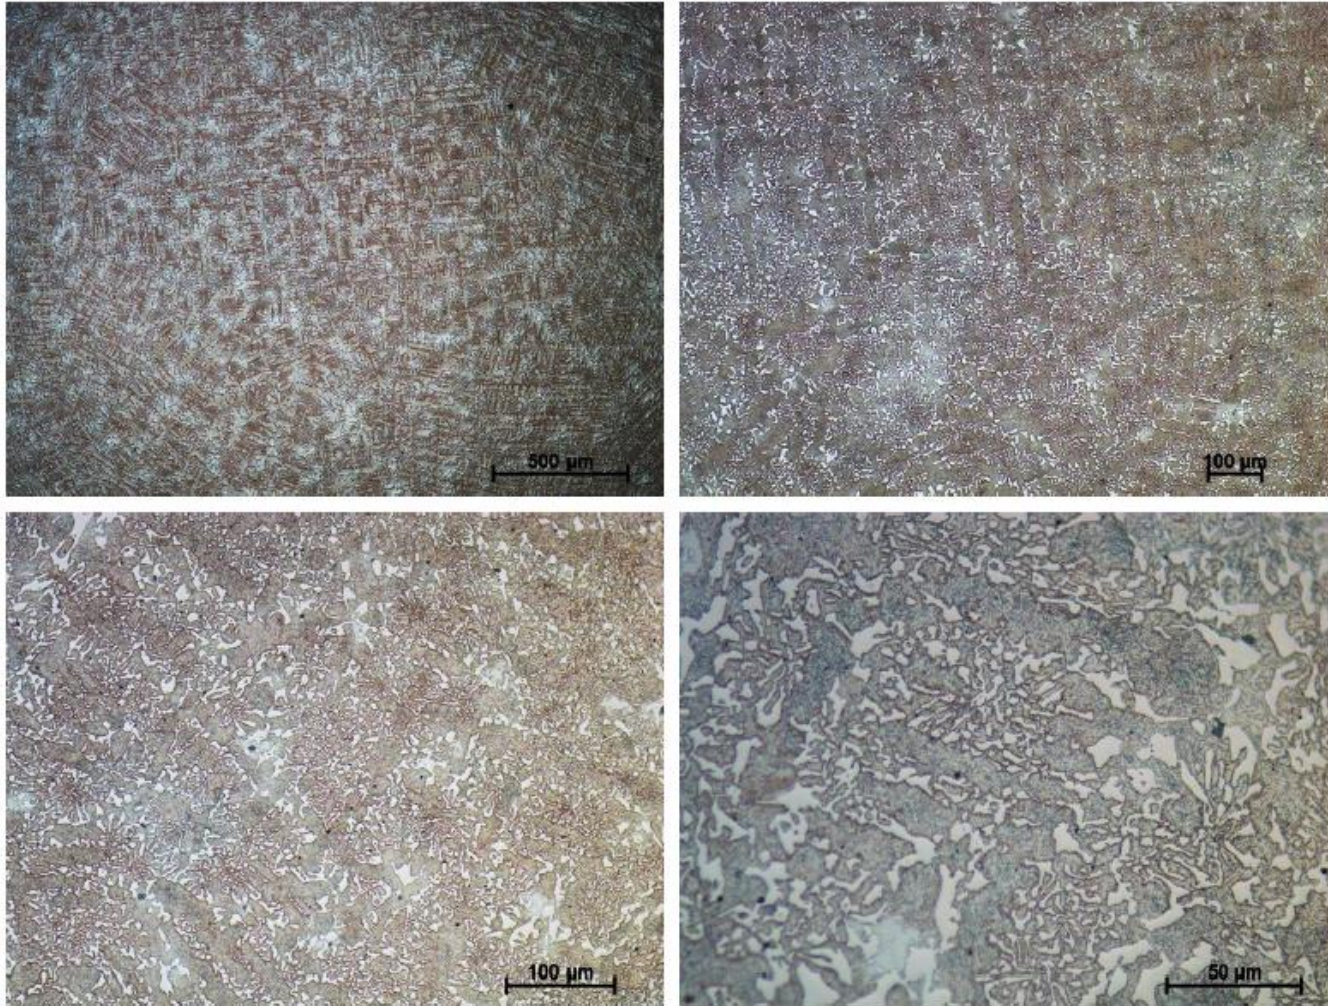
- Ferro fundido branco com 30% Cr.

Matriz martensita revenida e carbonetos eutéticos  $M_7C_3$ . Dureza 63 HRC.

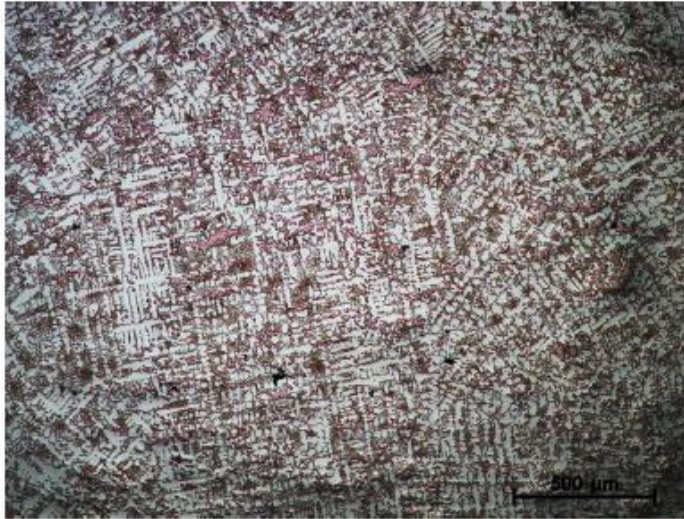
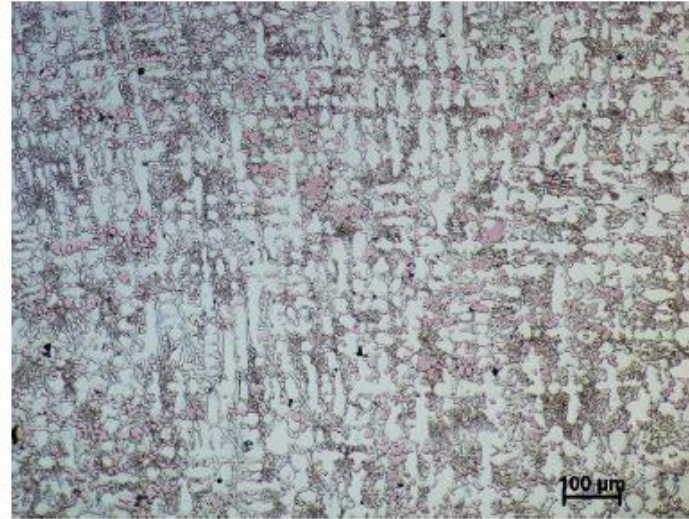
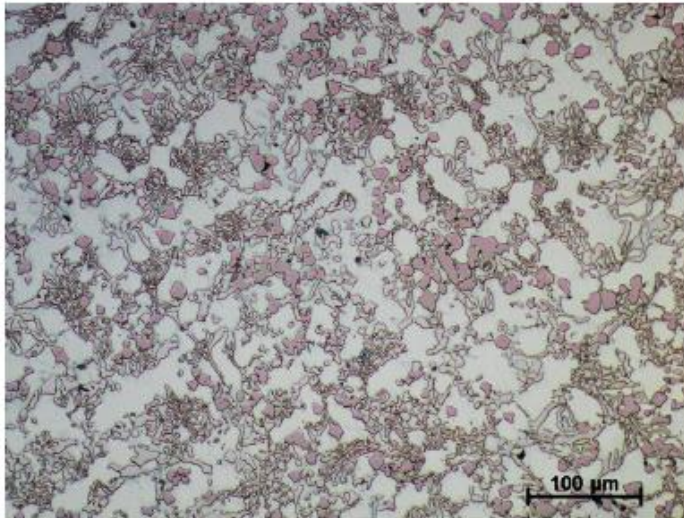
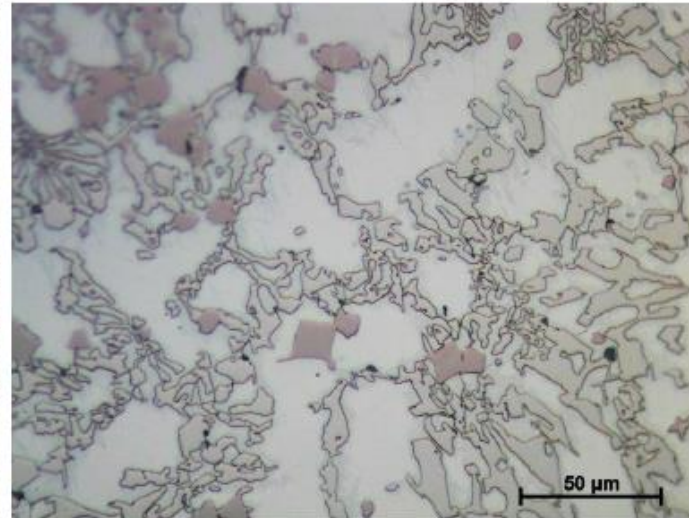
- Ferro fundido branco com 25% Cr 7% Nb bruto de fundição.

Matriz austenita e carbonetos eutéticos  $M_7C_3$  e NbC. Dureza 54 HRC

- 6) O 25Cr7Nb fundido, com uma matriz austenítica, não teve um desempenho tão bom devido à falta de suporte mecânico para os carbonetos NbC dispersos.
- 7) Os testes das ligas contendo Cr indicam um melhor comportamento de corrosão ao desgaste em ambiente ácido oxidante e  $\text{pH} = 1,5$ , quando comparado ao comportamento de lamas com sílica em suspensão em água da torneira  $\text{pH} = 6,0$ .
- 8) A comparação com os testes de campo ficou prejudicada devido à presença de defeitos de deposição dos revestimentos, levando a trincamento, lascamento e falta de adesão dos revestimentos aos substratos de aço inoxidável.
- 9) Os desempenhos dos insertos de ferros fundidos não puderam ser comparados devido à problemas nos sistema de fixação dos insertos maciços aos flights da rosca de desaguamento.

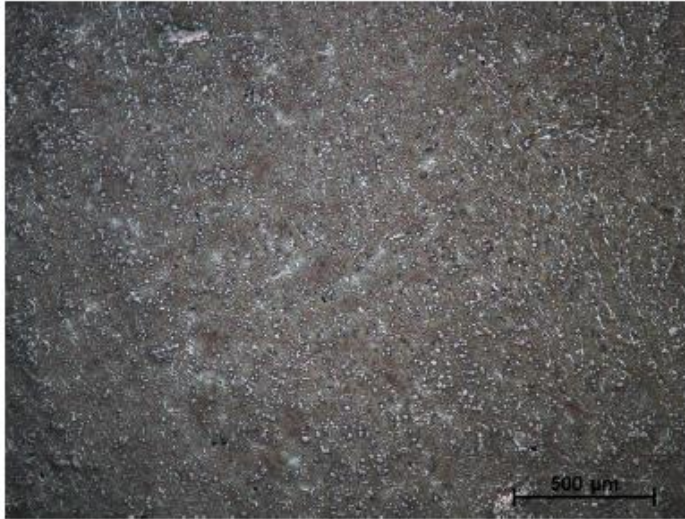
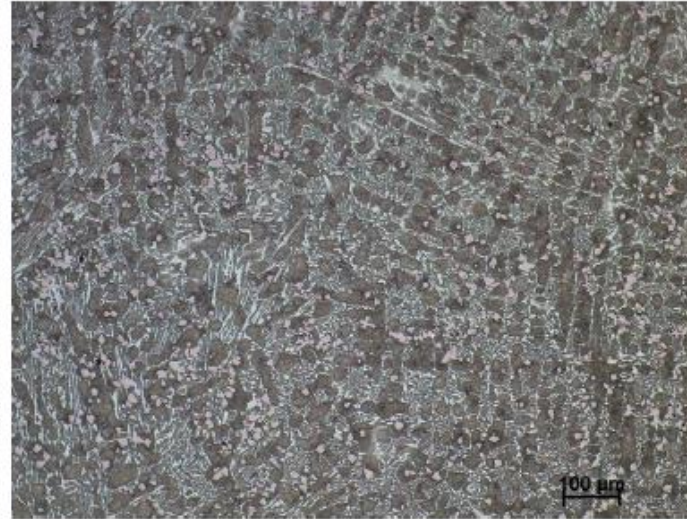
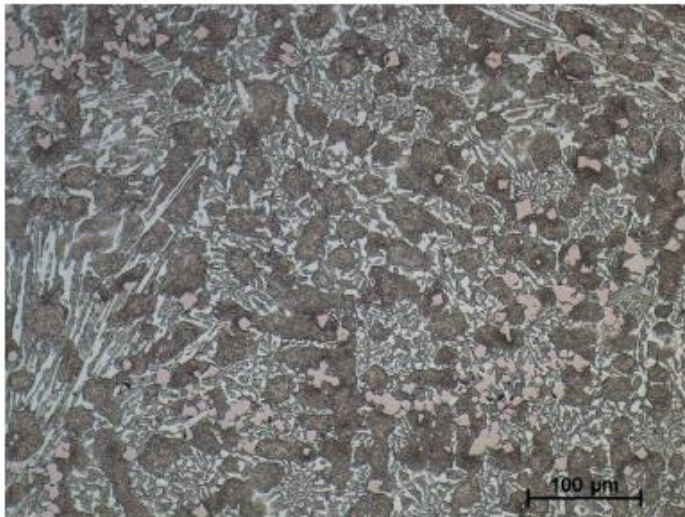
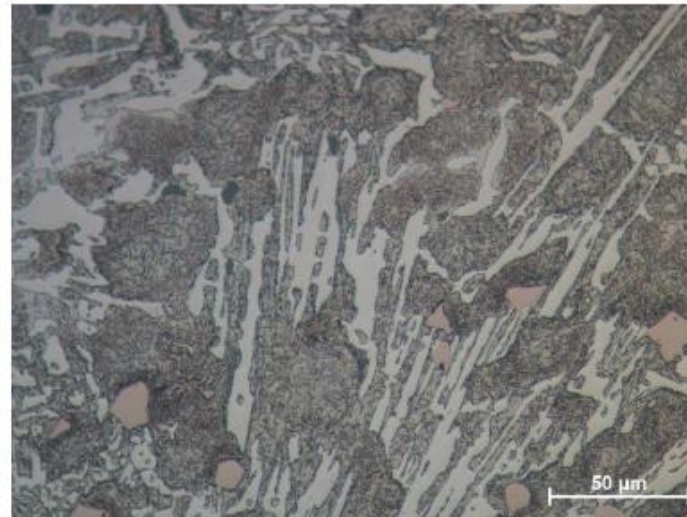
- Ferro fundido com 25% Cr 7% Nb tratado termicamente.

Matriz martensita revenida e carbonetos eutéticos  $M_7C_3$  e NbC. Dureza 63 HRC

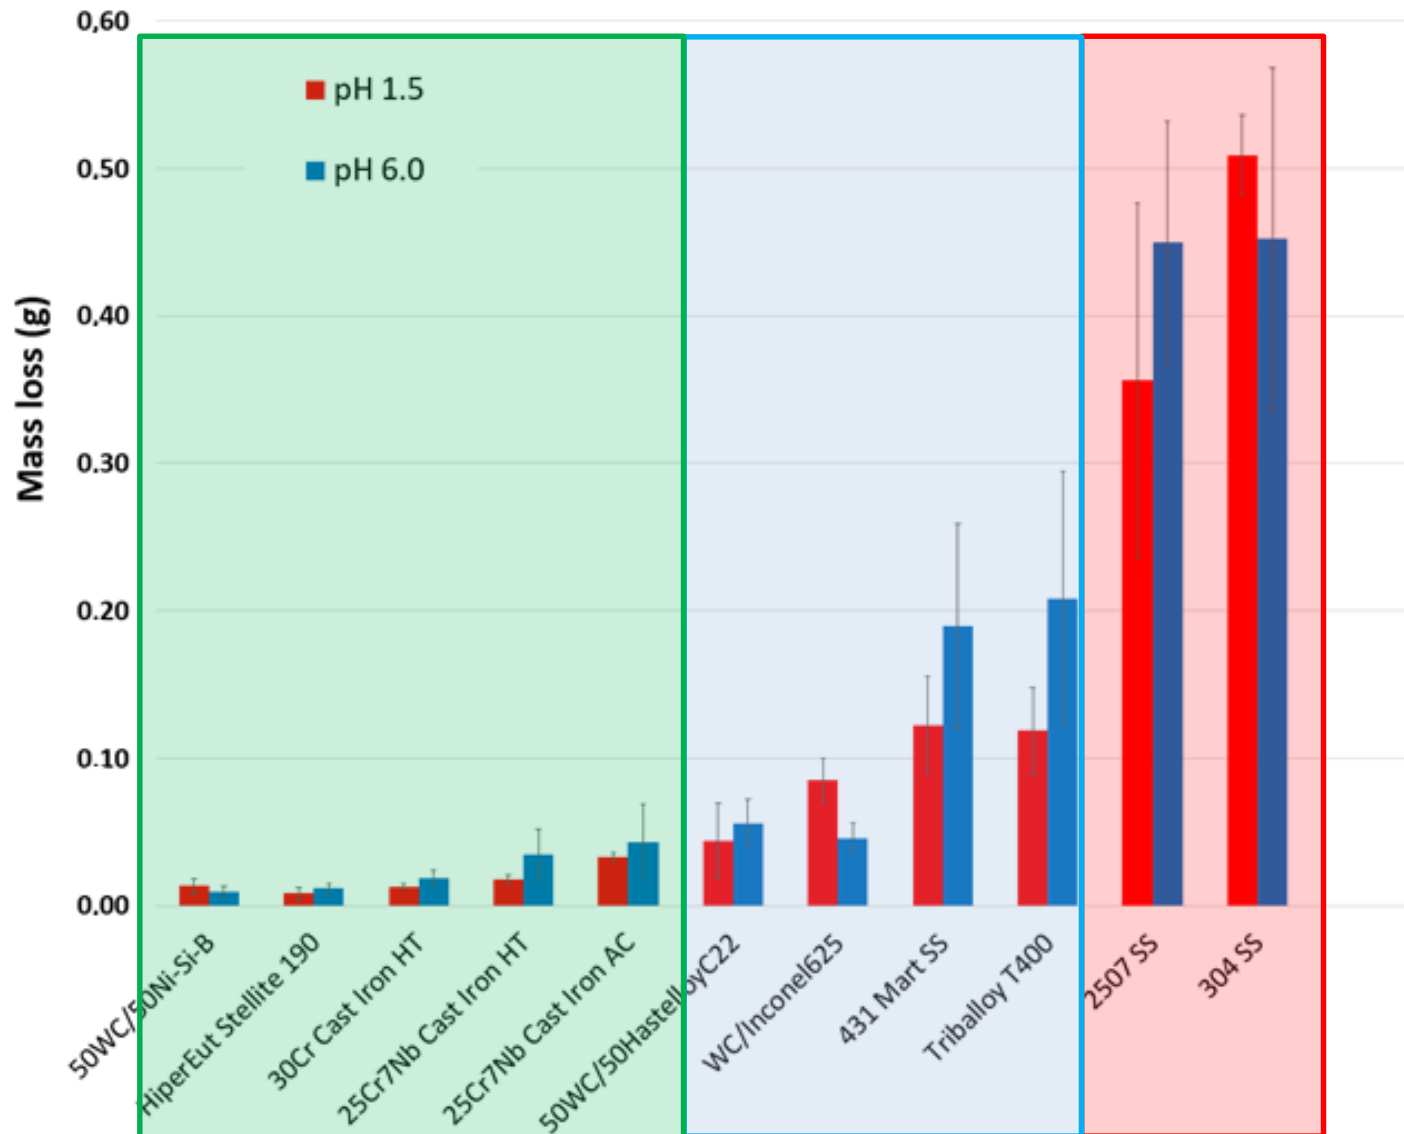
# Resultados de ensaios de roda de borracha

- Os resultados dos ensaios de microabrasão e de roda de borracha discriminam três grupos de ligas:
  - Os aços inoxidáveis 304 e 2507 utilizados como materiais de referência apresentaram as maiores perdas de massa, entre 0,35 e 0,60 g.
  - Um grupo intermediário formado por Tribaloy T400, 431 SS martensítico, 50WC/50Inconel625 e 50WC/50HastelloyC22 apresentou resultados entre 0,05 e 0,2 g.
  - Cinco ligas apresentaram desempenho diferenciado em relação à resistência à corrosão-abrasão, com perdas de massa abaixo de 0,05 g.

- Em relação ao efeito do pH, quatro dessas ligas apresentaram maiores perdas de massa nos testes com pH mais alto (6,0), resultado inesperado.
- As quatro ligas têm uma matriz metálica rica em cromo, o que pode aumentar a proteção contra corrosão em baixos valores de pH, já que a pré-oxidação por  $H_2SO_4$  ajuda a criar uma camada passiva de  $Cr_2O_3$ .
- Somente a liga Ni-Si-B apresentou maior perda de massa no pH mais baixo, provavelmente devido à sua incapacidade de formar uma camada passiva em condições mais oxidativas.
