UNIVERSIDADE FEDERAL DO PARÁ
ESCOLA POLITÉCNICA DA UNIVERSIDADE DE SÃO PAULO

AUTOREPARAÇÃO MICROESTRUTURAL: UM FENÔMENO TRIBOLÓGICO

Prof. Dr. Paulo Cordeiro Machado
Faculdade de Engenharia Ferroviária e Logística
Instituto de Tecnologia - UFPA

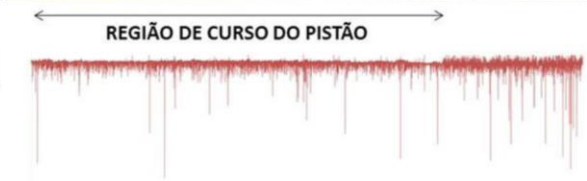
- Desgaste por deslizamento de Ferro fundido cinzento
 - Cilindro de motor de combustão interna
